# Besiktningsprotokoll

## Försäkringsbesiktning för Anticimex Säljarförsäkrat

| Fastighetsadress:<br>Björkholmen 11 | |

| Besiktningsdatum:<br>2025-06-25 | Protokollnummer:<br>69073754 |

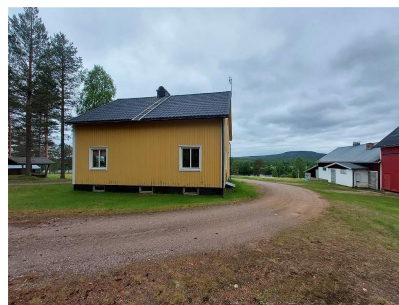
Sluttande tomt från baksidan av huset. Marken lutar mot huset från vägen men man har försökt plana ut närmast huset.

Sluttande tomt kan innebära en ökad fuktbelastning mot grunden vilket i sin tur kan orsaka fuktskador i källaren.

Var noga med att se över mängden snö och vatten som samlas på ovasidan huset för att minska fuktbelastningen mot husgrunden rekommenderas.

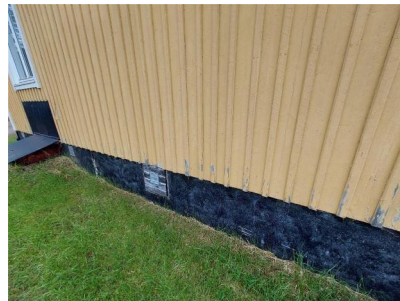
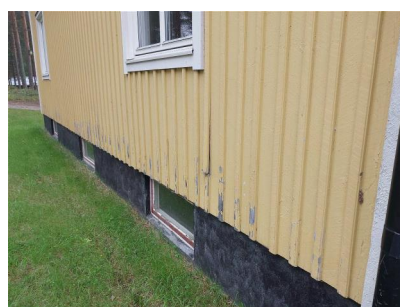
Fasadpanelen är i behov av målning/underhåll då färgsläpp, torrsprickor och mindre lokala rötskador finns.

Fasadbeklädnad och träkonstruktioner där målningsbehov finns riskerar att få fukt- och rötskador på grund av sämre vattenavvisande förmåga. För att öka livslängden på fasadbeklädnaden rekommenderas målning och underhåll. I samband med ommålning rekommenderas att de rötskadade panelbrädorna byts ut.

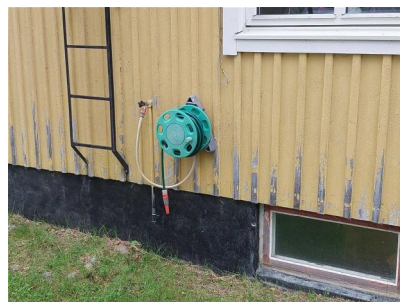
Vattenutkastaren är inte frostsäker.

När vattenutkastaren inte är frostsäker ökar risken för att den ska frysa sönder och orsaka vattenskada.

Byt till självdränerande vattenutkastare vilket innebär att den är frostsäker. alt var noga med att tömma och stänga av vatten till höst/vinter.

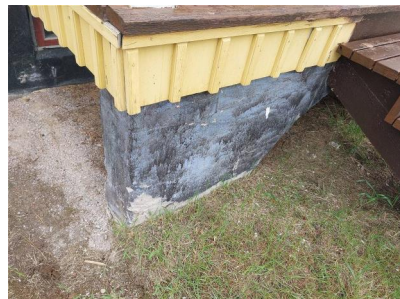
Sprickor finns i betongfot som finns som stöd för entrébro.

Bedöms inte påverka entrébro i någon större omfattning i dagsläget.

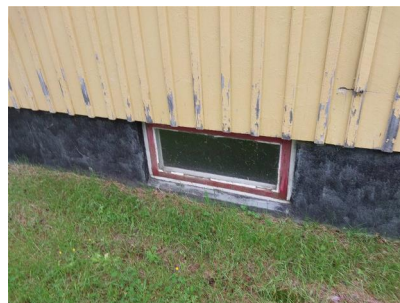
Flera fönster är i behov av målning/underhåll. Främst källarfönster. Torrsprickor, färgsläpp förekommer.

För att öka livslängden på fönster rekommenderas målning och underhåll.

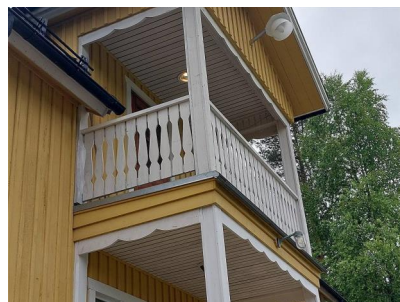
Balkongräcke är i behov av målning då färgsläpp förekommer.

För att öka livslängden på balkongen rekommenderas målning.

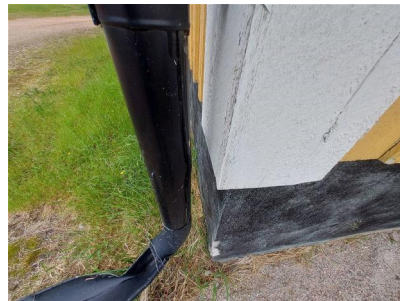
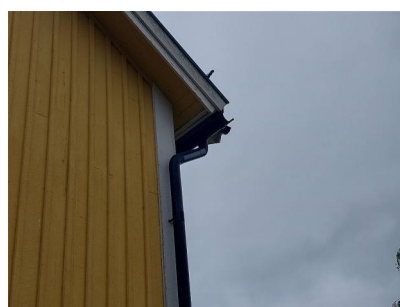
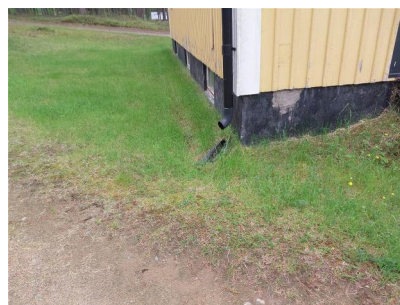
Brister finns med takavattning kring huset, t ex:

- Fals har gått isär på stuprör.
- Gavelstopp saknas på hängränna mot framsidan.
- Lätt bakfall förekommer på hängränna mot vägen.
- Stuprör avslutas nära grunden.

Brister finns med takavattning kring huset, vilket i sin tur innebär risk för fuktskador på fasad och sockel då ökad fuktbelastning uppstår.

Rekommenderar att man ser över takavattning kring huset.

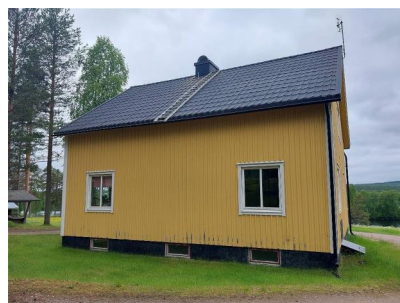
- Lite rost finns på taket.

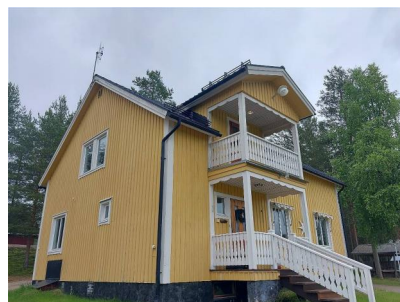
Vindskivor är i behov av målning och underhåll.

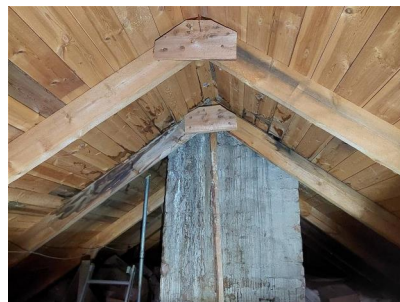
Underlagstaket har äldre fuktfläckar kring murstocken. Bedöms uppstått före väderskydd är monterad.

Fuktkvot under 8%

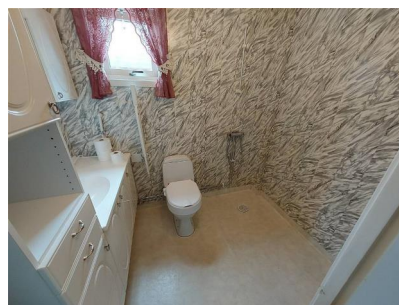
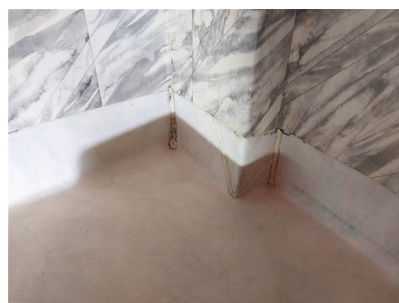
Våtutrymmet har äldre yt-/tätskikt.

- Flera skarvar finns i duschzon men är tätade med silikon.

Eftersom funktionen, som innebär att ytskiktet/tätskiktet ska vara vattentätt, kan vara nedsatt finns en ökad risk att vatten tränger igenom ytskiktet/tätskiktet med vattenskador i omkringliggande konstruktioner som följd.

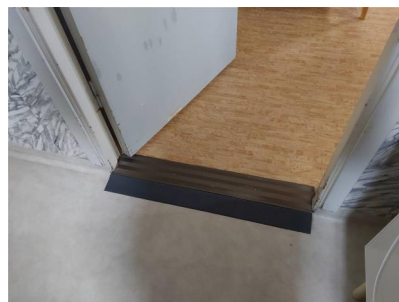
Förhöjd badrumströskel saknas till utrymmet. Tröskel är låg pga. bostadsanpassning.

Avsaknaden av en förhöjd tröskel medför risk att vatten tränger in i angränsande konstruktioner och rum vilket i sin tur kan leda till fuktrelaterade skador om läckage skulle uppstå.

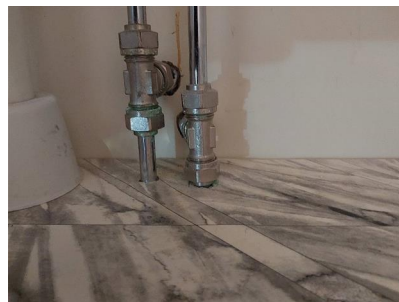
Lite oxidation på vattenledning.

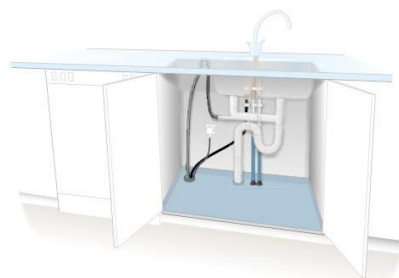
Fuktskydd saknas i diskbänksskåpet och kyl/frys.

Utan fuktskydd är det svårt att upptäcka läckage från rörledningar. Vatten kan då tränga in i omkringliggande konstruktioner och orsaka fuktskador.

För att upptäcka eventuella läckage, installera ett fuktskydd.

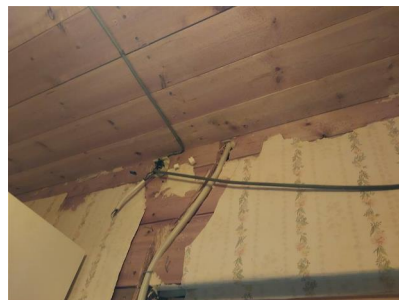
- Äldre elinstallationen finns kvar i utrymmet. Oklart om de är ström eller inte i dessa delar.

Observera att besiktning av bostadens elsystem inte har ingått i uppdraget.

Kontakta en elektriker för kontroll och montera bort äldre el som inte nyttjas rekommenderas.

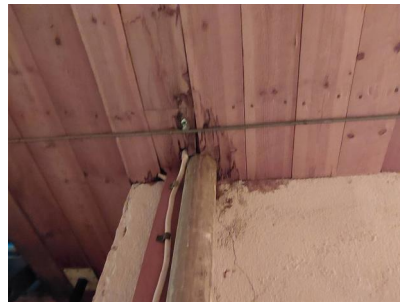
-Mindre fuktfläckar finns i tak kring avluftare till avloppsledning. Torrt vid kontroll.

-Några golvplank sitter löst. Rör sig när man går.

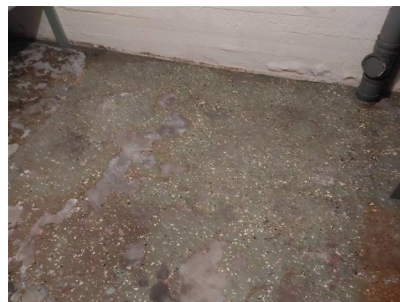
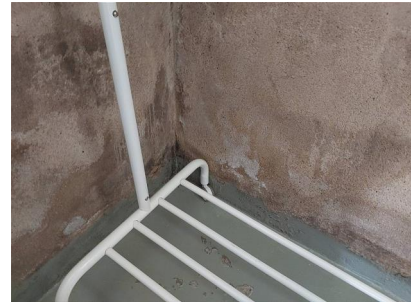
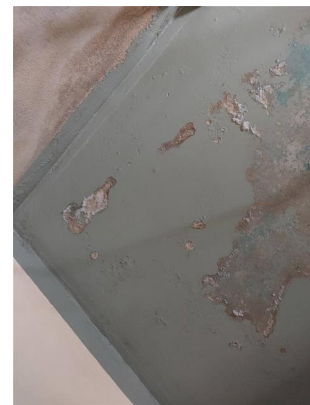
Källaren nyttjas som grovkällare. Svalare temperatur hålls i källaren vid dagens besiktning. ca 15 grader.

- Allmänt puts- och färgsläpp förekommer i alla utrymmen mot väggar och golv i källaren. Saltutfällningar förekommer också.

Vid kontroll av konstruktion finns endast mindre mängd trä mot betongytor. Tex hyllben, dörrkarmar och trappa.

Fuktkvoten uppmättes stickprovvis till 20-25% i nedre delar av dörrkarmar som ligger mot betongsula och trappa.

Bedöms inte uppstått några större skador i dagsläget.

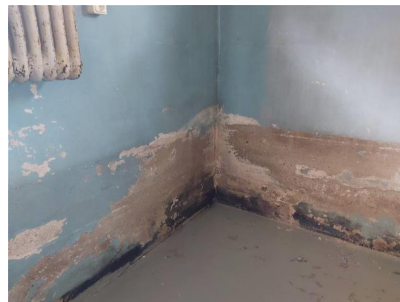
Mycket putssläpp på väggar. Inga förhöjda fuktindikationer uppmättes.

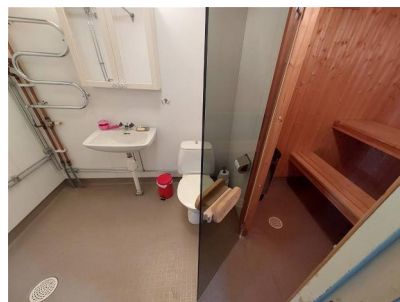
Limmad plastmatta finns på betongsula.

På grund av naturlig fuktpåverkan från mark riskerar plastmattan att släppa från underlaget. Mattan och limmet kan också avge en kemisk lukt som sprids till boendemiljön.

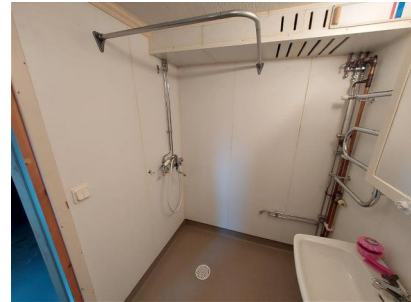
Våtrumsskivor på väggarna.

Mjukfogar i nedre kant av våtrumsskivor och skarvar bör hållas under uppsikt då de med tiden kan behöva bättras på.
