# Besiktningsprotokoll

Försäkringsbesiktning för Anticimex Säljarförsäkrat

| Fastighetsbeteckning:<br>Töre 2:51 | |
| Fastighetsadress:<br>Backvägen 15 | |

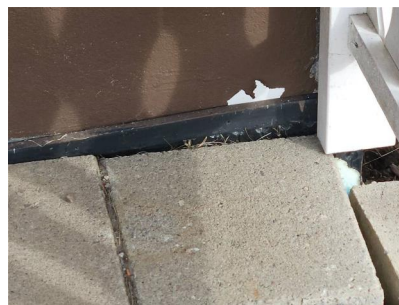
Utvändigt fuktskydd ligger oskyddat ovan mark.

Risk finns att det utvändiga fuktskyddet skadas och funktionen försämras.

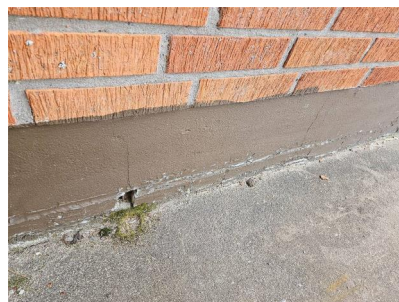
Spricka/or samt urslag finns i sockel

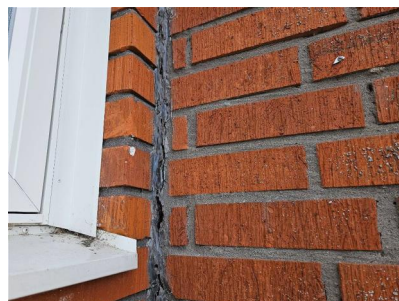
Sprickor och frostsprängda stenar finns i tegelfasad.

Kontakta murare för kontroll och eventuella åtgärder.

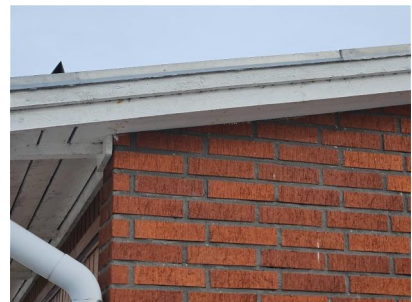
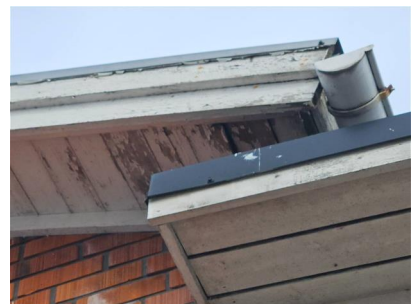
Träfasad har målning/underhållsbehov.

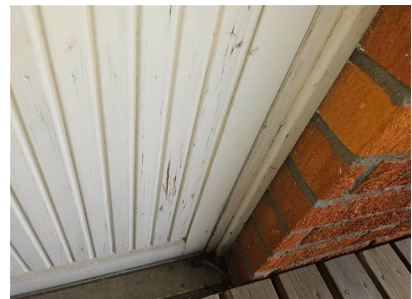
Dörrar har målning/underhållsbehov.

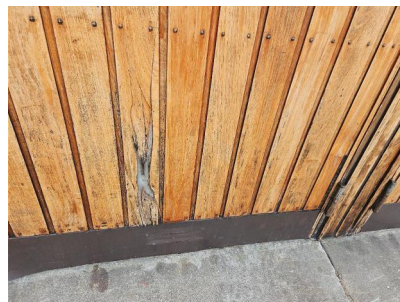
Garageport är i behov av byte av skadade brädor.

Kontakta snickare för kontroll och åtgärd.

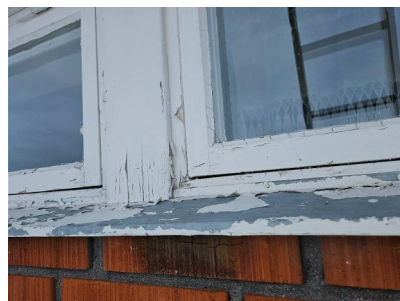
Fönster har målning/underhållsbehov.

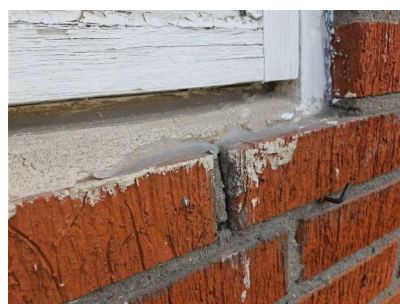
Underbleck saknas under fönster.

Montera underbleck.

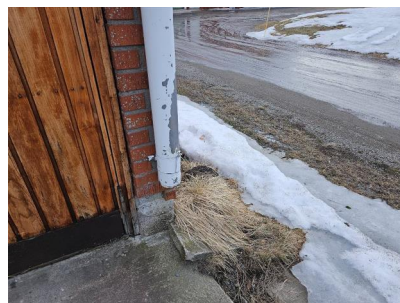
Stuprör är inte anslutet till markledning.

Stuprör som inte är anslutet till markledning kan medföra en ökad fuktbelastning på grundmur/sockel som i sin tur kan leda till fuktrelaterade skador.

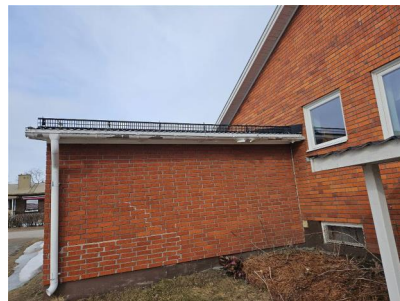
Hängränna/or lutar fel.

När hängrännor har en felaktig lutning (bakfall) finns risk att regnvatten svämmas över vilket i sin tur kan leda till fuktskador på fasad och sockel.

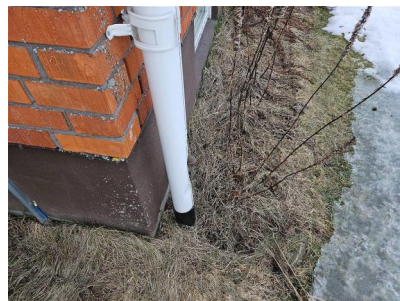
Lövsilar finns inte.

När det saknas lövsilar så finns det risk att det blir stopp i dagvattenledningen.

För att hindra stopp i dagvattenledningar rekommenderas komplettering av lövsilar.

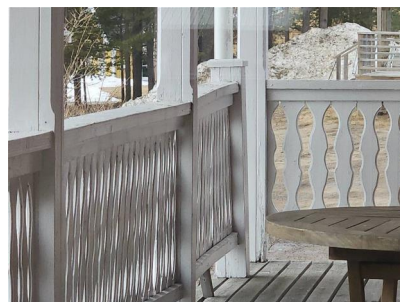
Balkong har sättningar.

Kontakta snickare för kontroll och åtgärd.

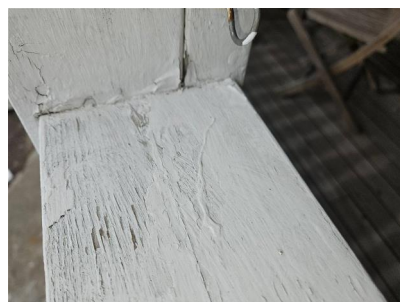
Balkong har målning/underhållsbehov.

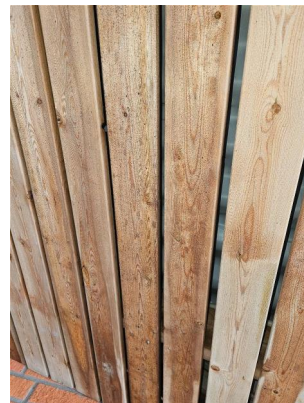
Underspikning är Obehandlad.

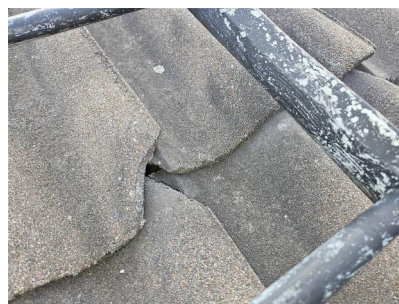
Trasiga takpannor noterades på taket.

När takpannor är trasiga ökar risken för fuktskador i underliggande konstruktioner.

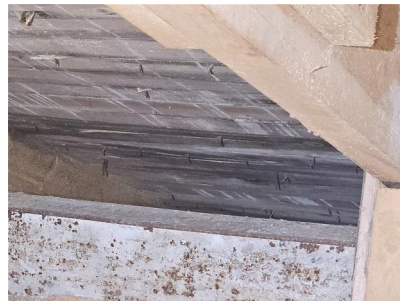
Mikrobiell påväxt finns på underlagstaket.

Detta kan vara ett tecken på att vinden tillförs fukt inifrån bostaden. Observera att besiktning av bostadens ventilationssystem inte har ingått i uppdraget.

För att komma tillrätta med detta kan fukttillförseln inifrån bostaden behöva minskas. Det kan göras genom att ventilationen i bostaden förbättras samt att eventuella otätheter i vindsbjälklaget (tak-/väggvinklar, taklucka med mera) tätas. Läs Anticimex faktablad om uppvärmda vindsutrymmen för tips och råd.

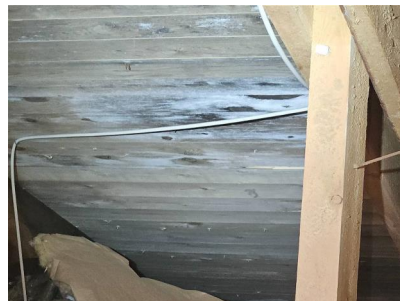
Fuktfäckar noterades på underlagstaket.

Torrt vid inspektion.

Vid misstanke om pågående skada, kontakta försäkringsbolaget.

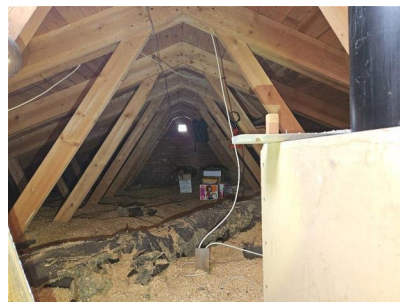
Vid kontroll av vinden uppmättes fuktvärden under kritisk fuktnivå för mikrobiell tillväxt och en normal lukt upplevdes. Fuktkvoten i underlagstak/takbjälkar uppmättes vid besiktningstillfället till ca 12 %. Detta värde varierar dock under året beroende på årstid och utomhusklimat.

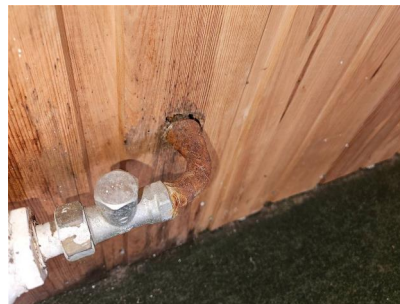
Rostangrepp noterades på värmerör.

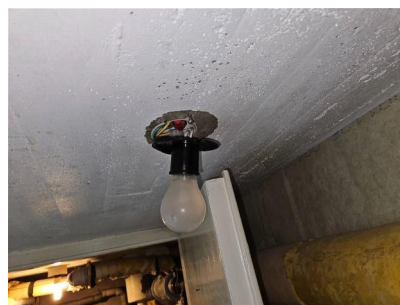
Lösa brytare och blottade elkablar finns i utrymmet.

Kontakta elektriker för kontroll och åtgärd.

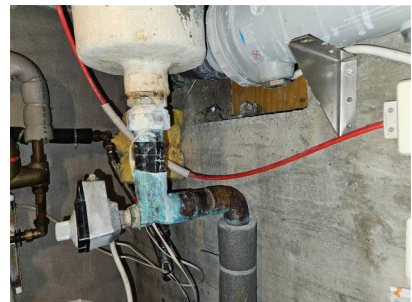
Oxidation noterades på rör och kopplingar.

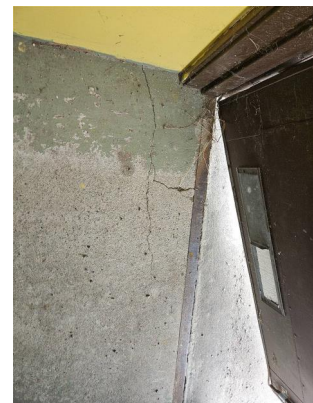
Sprickor finns i betongplattan.

Dessa sprickor bedöms inte lett till underliggande skador.

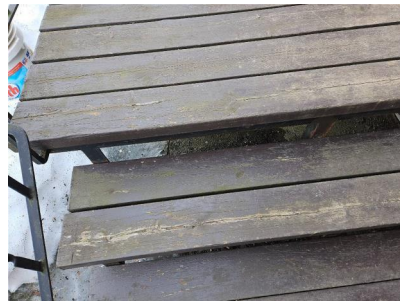
Entrébro har målning/underhållsbehov.

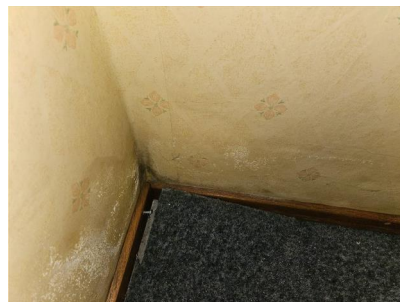
Puts och färgsläpp noterades på enstaka källarväggar.

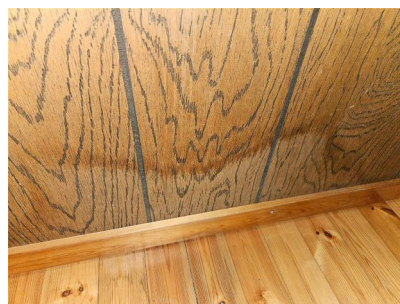
Fuktfäckar noterades på källarvägg.

Torrt vid inspektion.

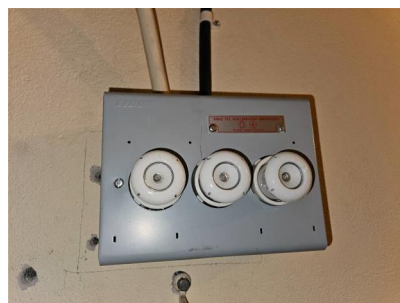
Gruppförteckning över elcentralen saknas.

"Gruppförteckning" är en lista som ska vara placerad vid elcentralen. Den visar vilka säkringar som är anslutna till vilka armaturer, vägguttag och apparater. Den är också till för att underlätta vid felsökning och elarbeten.

Kontakta en elektriker för att upprätta en gruppförteckning som placeras i närheten av elcentralen.

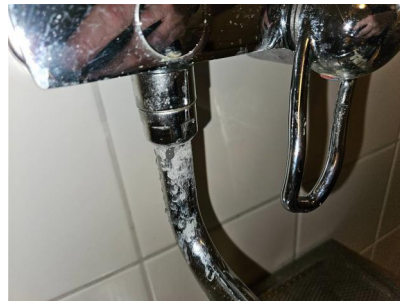
Läckage noterades från blandare.

Kontakta rörmokare för kontroll och åtgärd.

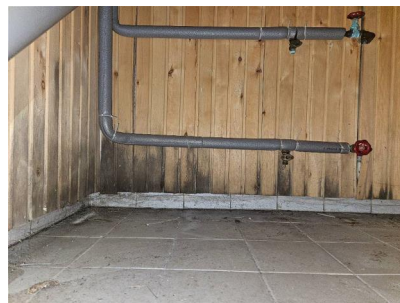
Fuktangrepp noterades på panelbrädor.

Torrt vid inspektion.

Jag rekommenderar att man river bort allt fuktskadat trämaterial.

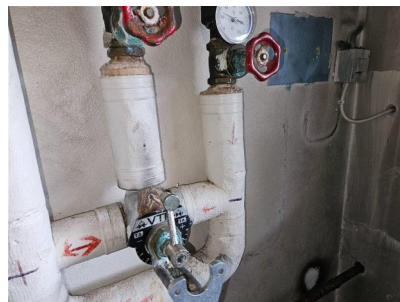
Oxidation finns på rör och kopplingar.

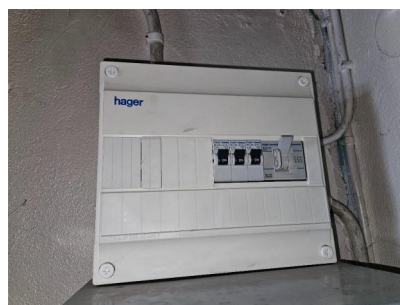
Gruppförteckning över elcentralen saknas.

"Gruppförteckning" är en lista som ska vara placerad vid elcentralen. Den visar vilka säkringar som är anslutna till vilka armaturer, vägguttag och apparater. Den är också till för att underlätta vid felsökning och elarbeten.

Kontakta en elektriker för att upprätta en gruppförteckning som placeras i närheten av elcentralen.

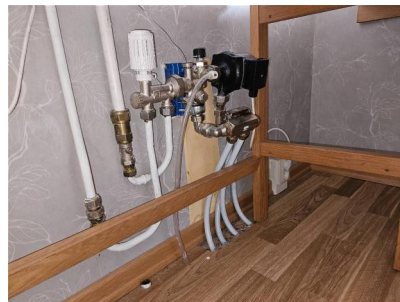
Fördelningscentral till golvvärme saknar vattentät botten.

En fördelningscentral ska ha en vattentät botten och vara försedd med skvallerrör. När det saknas ökar risken för att ett läckage inte upptäcks i tid. Det kan leda till fuktskador i omkringliggande konstruktioner.

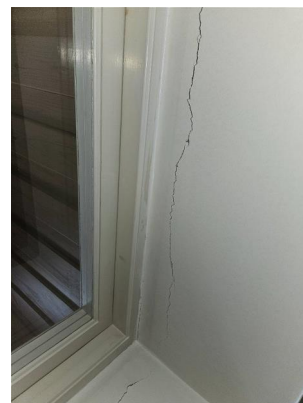
I huset förekommer normalt slitage och mindre brister allmänt så som:

- Rörelsesprickor i skivskarvar i innerväggar.
- Golvknarr.
- Slitage på ytskikt och trädetaljer.
- Golv som lutar.
- Friskluftsventiler saknas i delar av huset.
- Enstaka lutande innertak.
- Kärvande fönster och enstaka dörrar förekommer.

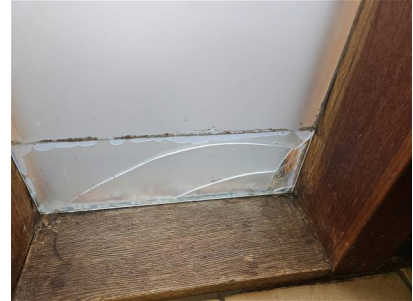
Trasigt fönsterglas noterades.

Kontakta glasmästare för kontroll och åtgärd.

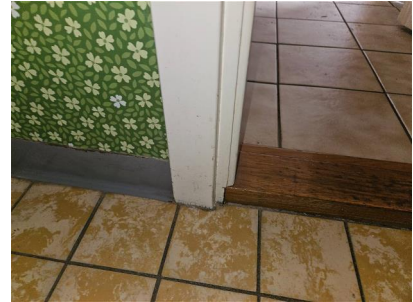
I utrymmet noterades brister:

- Tätskikt saknas mot angränsande konstruktioner och rum.
- Lös wc-stol

Dessa brister kan medföra en ökad risk för fuktskador i angränsande konstruktioner.

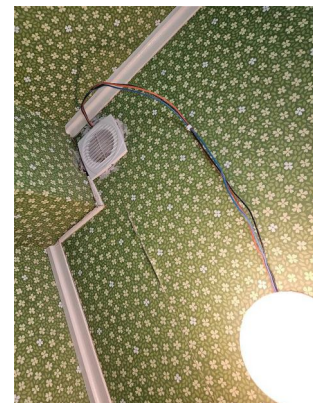
Elkabel saknar skyddshölje.

Kontakta elektriker för kontroll och åtgärd.

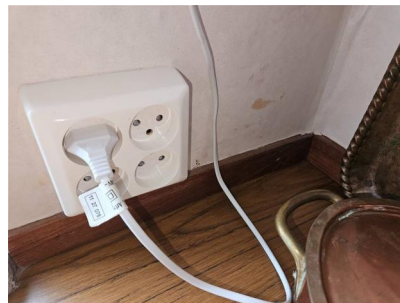
Jordade och ojordade eluttag finns i samma rum.

När man blandar jordade och ojordade eluttag i samma rum finns det en ökad risk för personskador.

Kontakta en elektriker för kontroll och åtgärd.

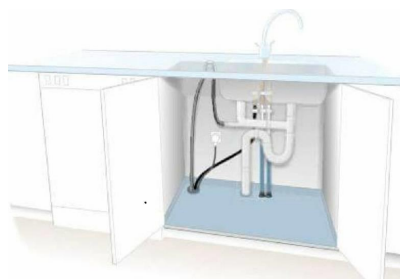
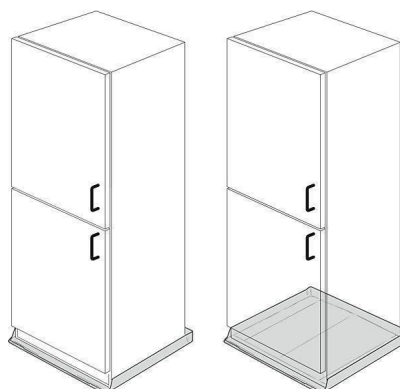
Fuktskydd saknas i diskbänksskåp samt under kyl/frys.

För att upptäcka eventuella läckage, installera ett fuktskydd.

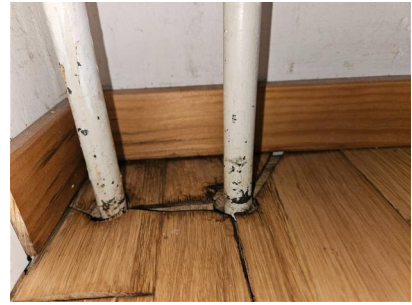
Golvet vid värmerör har svällt.

Torrt vid inspektion.

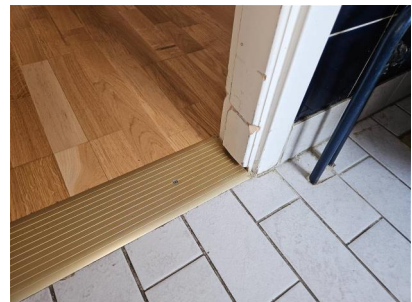
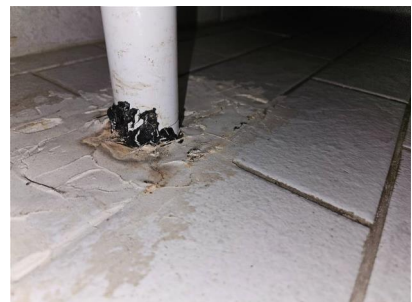
I utrymmet noterades ett antal brister:

- Tröskel saknas mot angränsande konstruktioner och rum
- Avloppsrör sticker inte upp ovan golv

Dessa brister kan medföra en ökad risk för fuktskador i angränsande konstruktioner.

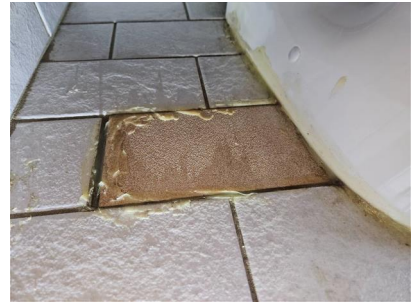
Klinkerplatta är fastsiliconerad.

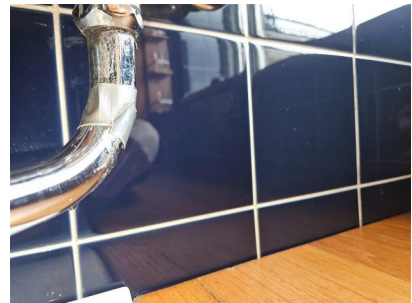
Läckage noterades från blandare ovan handfat.

Kontakta rörmokare för kontroll och åtgärd.

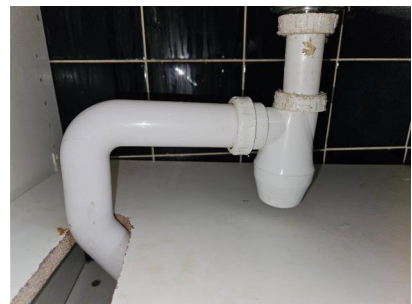
Bakfall noterades på avloppsrör från handfat.

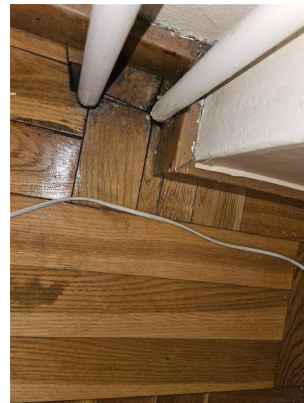
Golvet har svällt vid värmerör.

Torrt vid inspektion.

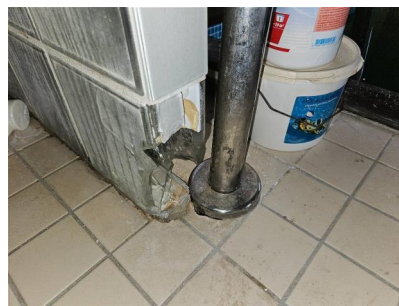
Glasblock är trasigt.

Risk för personskador.

Kontakta plattsättare för kontroll och åtgärd.

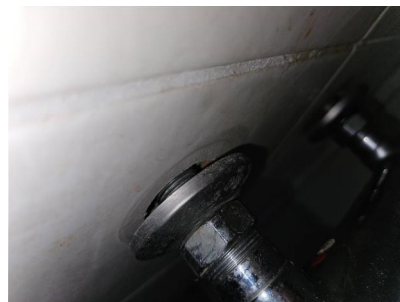
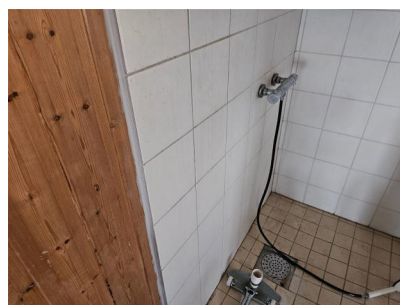
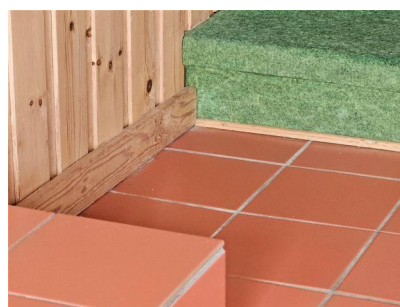
I utrymmet noterades ett antal brister:

- Otäta rör genomföringar i vägg i dusch
- Äldre plastgolvsbrunn där klämring saknas
- Trädetaljer i närheten av dusch samt bassäng.
- Lös stege ner mot bassängen
- Rör genomföringar finns i golvet.
- Tätskikt saknas mot angränsande konstruktioner och rum.
- Otätheter förekommer vid större genomföring vid bassäng.

Dessa brister kan medföra en ökad risk för fuktskador i angränsande konstruktioner.

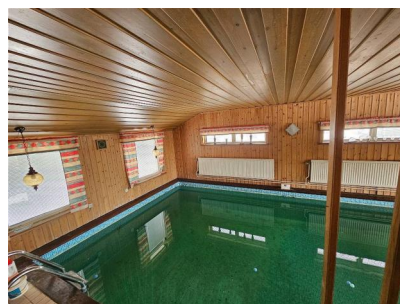
Delar av väggar bakom bassäng/pool samt bassängen var ej besiktningsbara vid besiktningstillfället.

Jag rekommenderar en kompletterande besiktning när dessa delar är tillgängliga.

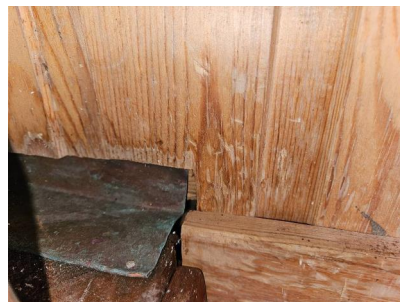
Fuktuppsug noterades i träpanelväggar

Åtkomliga ytor var torra vid inspektion.

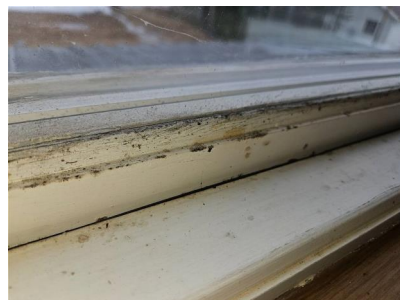
Kondensangrepp noterades på fönster.

Detta är/kan vara ett tecken på att ventilationen i utrymmet behöver förbättras.

Kontakta ventilationsexpert för kontroll samt eventuella åtgärder.

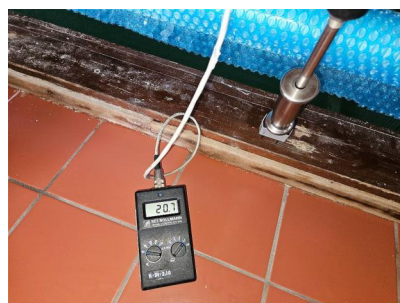
Förhöjda fuktvärden uppmättes i träbräda mot bassäng.

Byt ut fuktskadade delar.
