## ÖVERLÅTELSEBESIKTNING

### Säljklar Plus med fuktmätning

## Klippan, HERREVADSKLOSTER 2:42

Rundelsgatan 10  
264 51 LJUNGBYHED

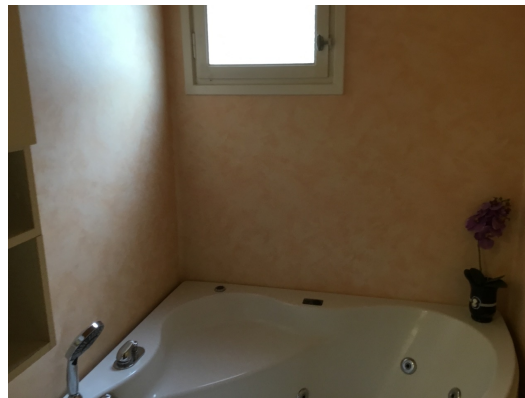
##### **Fönster i duschzon.**

Då träfönster har monterats i anslutning till dusch/badkar, finns det risk att detta utsätts för en förhöjd fuktstatus.

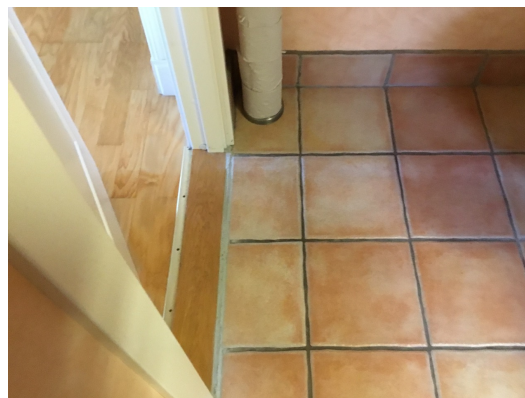
##### **Tröskelhöjd bristfällig.**

När tröskelhöjden är för låg, eller om den inte finns, finns risk att vatten kan rinna ut i angränsande utrymme och där orsaka förhöjd fuktstatus. Anslutning av tätskikt kan vara bristfällig då tröskeln inte är hög nog.

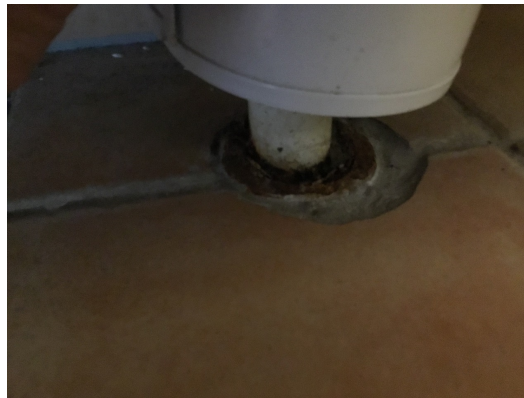
**Stos under vask**

Stos ej bytt vid renovering

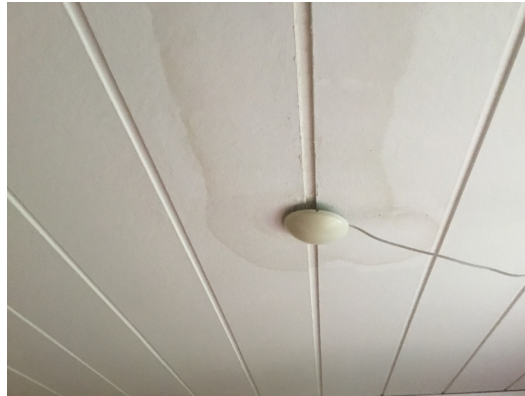
### Missfärgningar.

Då missfärgningar har observerats, finns det risk att man har skador i konstruktionen. Dessa missfärgningar var torra vid besiktningstillfället. Läckage var åtgärdat innan säljaren köpte huset

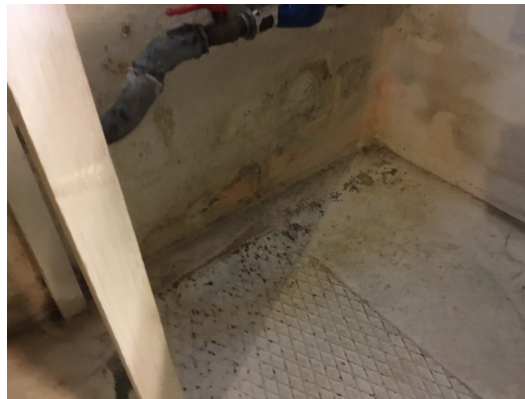
**Verkstad****Putssläpp och mineralutfällningar i källare.**

Putssläpp och mineralutfällningar är oftast en följd av att väggarna kapillärt suger vatten från angränsande mark.

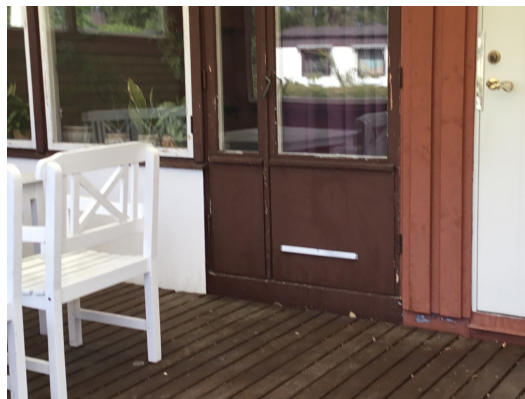
**Utvändigt****Dörrar****Underhåll av snickerier eftersatt.**

Underhållet av byggnadens snickerier är eftersatt så det finns risk för högre fuktupptag i dessa delar.

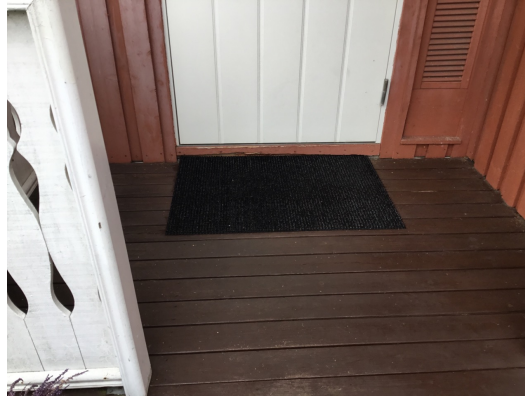
**Bleck saknas på ytterdörr.**

Då plåtbleck saknas på ytterdörr kan regn eller snö ta sig in under tröskeln och där utsätta angränsande konstruktioner för förhöjd fuktstatus.

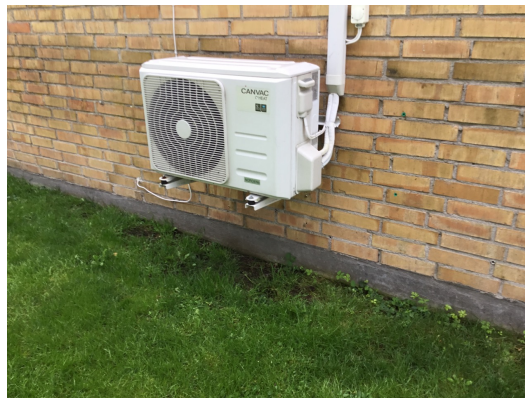
**Avrinning från värmepump intill grundmur.**

Kondensvatten från värmepumpen som inte leds bort, ökar risk för förhöjd fuktstatus i grundkonstruktionen.

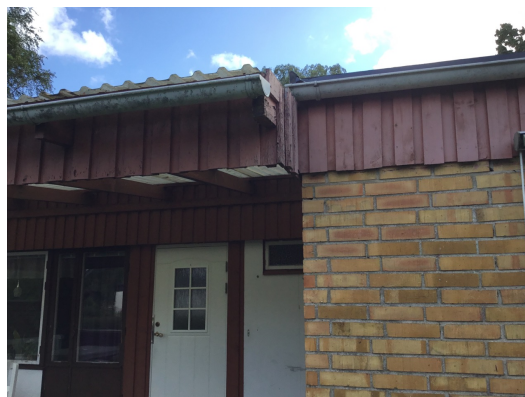
**Underhåll av fasad snickerier är eftersatt.**

Underhållet av byggnadens snickerier är eftersatt så det finns risk för högre fuktupptag i dessa delar.

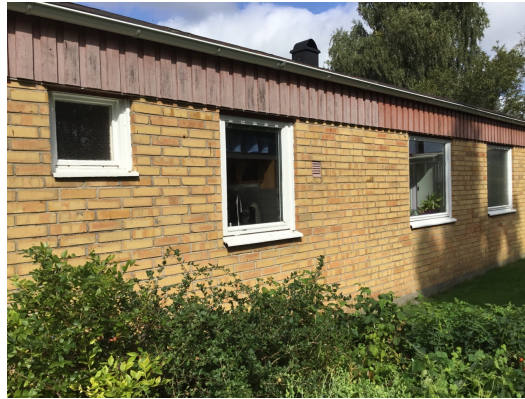
### Underhåll av fönster snickerier är eftersatt.

Underhållet av byggnadens snickerier är eftersatt så det finns risk för högre fuktupptag i dessa delar.

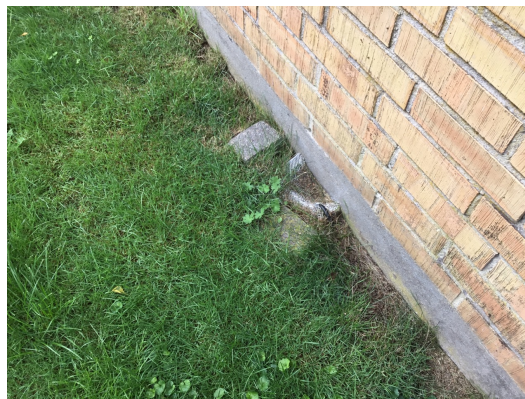
### Ventiler

Då flertalet ventiler i krypprunden är igensatta/dåligt rengjorda kommer klimatet i krypprunden påverkas med förhöjd fuktstatus.

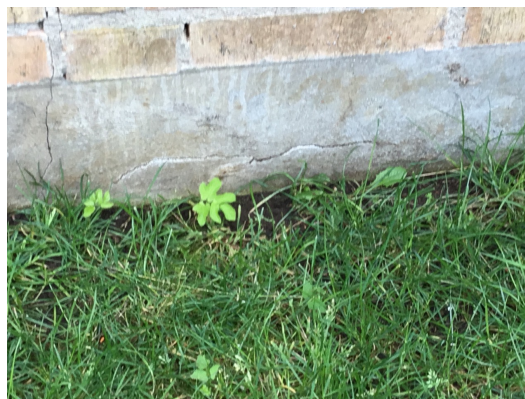
### Sprickor i grundmuren.

Då det finns sprickor i grundmuren är det risk att vatten kan tränga in i dessa och orsaka skador som vintertid fryser och förvärrar skadan.

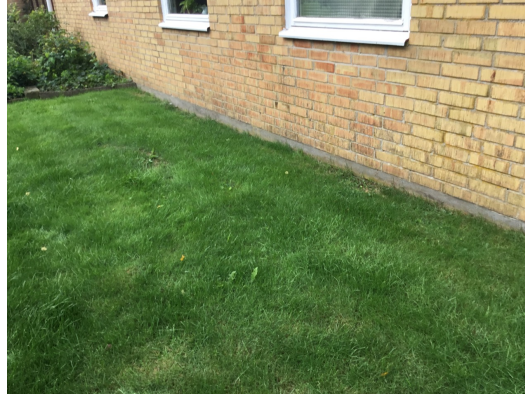
### Avledning av ytvatten.

Marken intill byggnaden lutar mot grundmuren vilket leder till ökad fuktstatus i grundmuren.

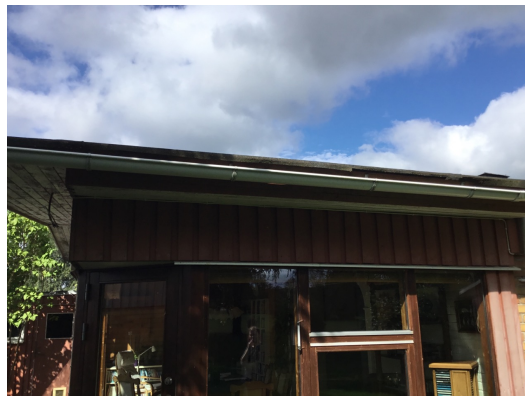
### Avsaknad av fotplåt.

Då fotplåt saknas finns det risk att takfoten utsätts för förhöjd fuktstatus.

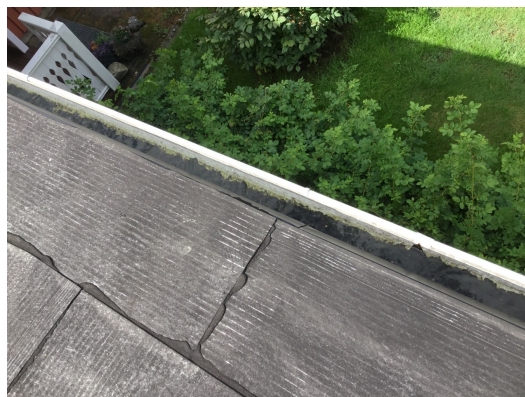
### Bakfall på hängränna.

När vattnet från hängrännan inte leds mot stuprör finns det risk att takfoten/fasaden utsätts för förhöjd fuktstatus.

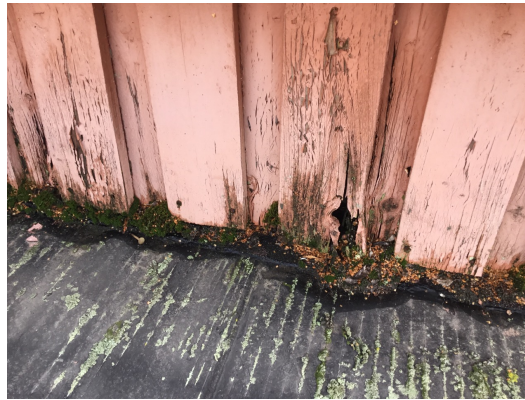
#### **Rötskador.**

I trä som har rötskador så försämras hållfastheten. Detta medför ökad risk för att fukt tränger in i angränsande konstruktion.

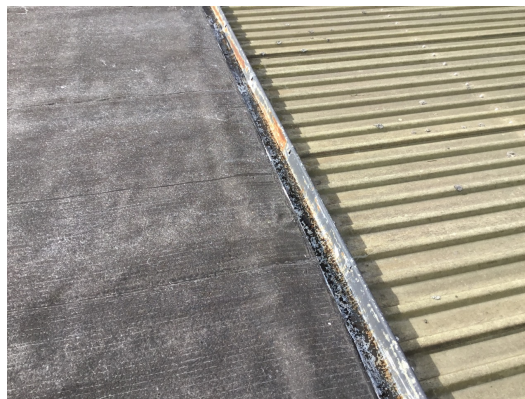
#### **Underhåll av plåtdetaljer eftersatt.**

Underhållet av byggnadens plåtdetaljer är eftersatt finns det risk att man kan få rostangrepp på dessa.

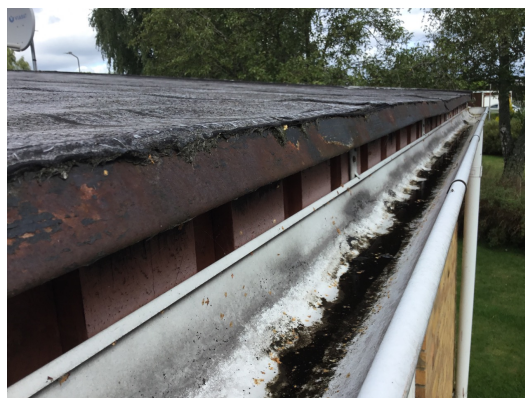
#### **Brister i fotplåt.**

Då det finns brister i fotplåt, finns det risk att takfoten utsätts för förhöjd fuktstatus.

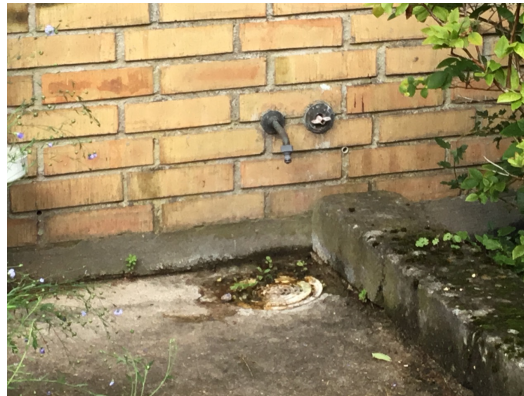
**Utvändigt****Fasad****Vattenutkastare i fasaden ej självdränerande.**

Då vattenutkastaren i fasaden inte är självdränerande, finns det risk för läckage i vattenledningsröret i väggen. Detta kan inträffa om röret inte töms på vatten då temperaturen ute sjunker mot fryspunkten. Vattenledningsröret kan då sprängas och när kranen åter tas i bruk uppstår läckage.

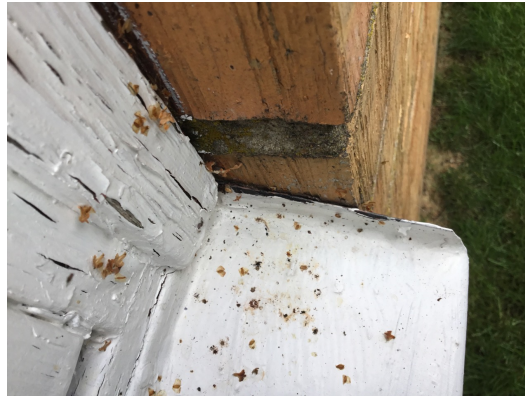
### **Brister i anslutning av plåtbleck (trähus).**

Då brister i anslutning av plåtbleck på fönster finns, är det risk att vatten tränger in och orsakar eller har orsakat fuktrelaterade skador i angränsande konstruktioner på grund av förhöjd fuktstatus.

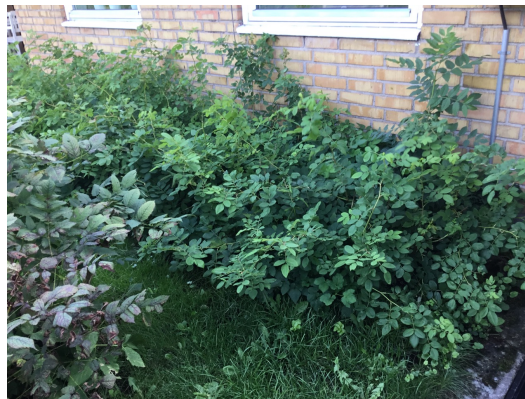
### **Växter/rabatter intill grundmur/fasad.**

Av erfarenhet vet man att problem kan uppstå i dagvattenledningar, grundmur, fasad samt dräneringssystem då växtlighet finns intill byggnaden. En hög fuktstatus kan också uppstå i fasadens konstruktion och i takkonstruktion då det rör sig stora växter, då sådana hindrar sol och vind från att värma fasaden så att naturlig uttorkning sker.

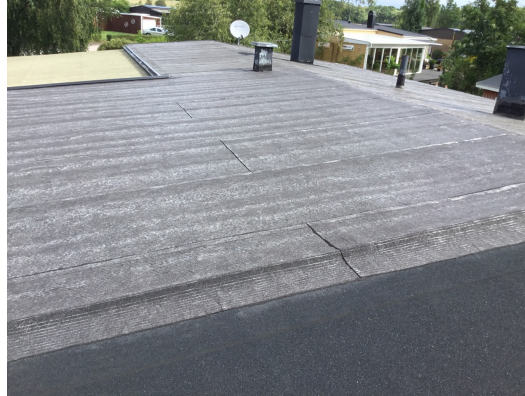
**Tak****Platt och låglutande tak.**

Taket bör inspekteras med jämna mellanrum för att eventuella brister på taket ska kunna upptäckas i tid. Syns ett läckage inifrån finns det sannolikt fuktrelaterade skador i utrymmet mellan yttertak och innertak.

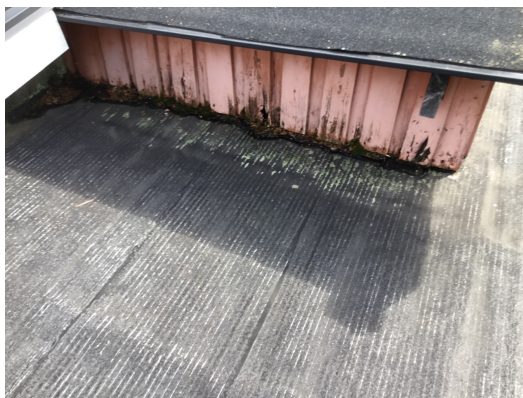
##### **Plåtanslutningar på tak.**

När plåtanslutning på byggnadens tak saknas eller har monterats bristfälligt, finns det risk för att vatten kan tränga in och orsaka förhöjd fuktstatus. För att säkerställa omfattningen på problemet bör en fackman kontaktas för vidare konsultation.
