# Besiktningsprotokoll

Försäkringsbesiktning för Anticimex Säljarförsäkrat

| Fastighetsadress:<br>Lingonvägen 1 | |

| Besiktningsdatum:<br>2025-10-23 | Protokollnummer:<br>69345134 |

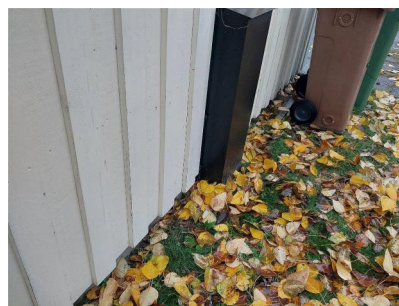
- Mark som lutar mot garaget noterades.
- Mindre växtlighet finns i anslutning till huset.

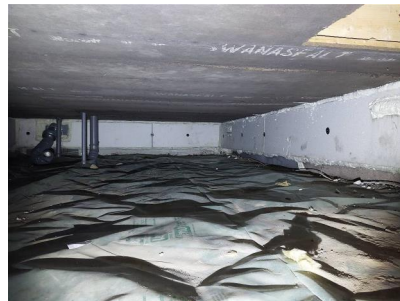
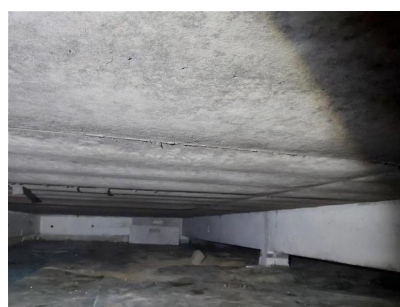
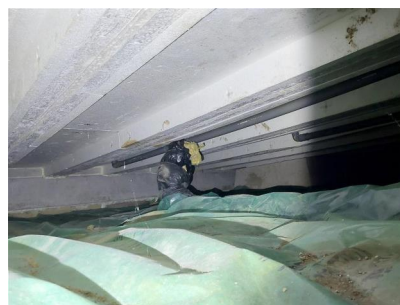
Vid kontroll av krypgrunden har fuktvärden under kritisk fuktnivå för mikrobiell tillväxt uppmätts dock finns mikrobiell påväxt på bjälklagets undersida. Det finns risk för mikrobiell tillväxt om den relativa fuktigheten (RF) i den omgivande luften är över 75 %. I furuvirke motsvarar det en fuktkvot (FK) på 17 %.

- Den relativa fuktigheten i grunden uppmättes till 65% vid 13 grader.

- Mikrobiell påväxt finns på trossbotten.

- Markplast är ej uppvikt mot grundmur.

Den upptäckta mikrobiella påväxten på bjälklagets undersida indikerar att grunden under delar av året är så pass fuktig att mikroorganismer utvecklas. Detta kan i sin tur leda till rötskador i konstruktionen. För att undvika detta så måste krypgrundens klimat bli torrare.

Läs Anticimex faktablad om uteluftsventilerade krypgrunder för tips och råd.

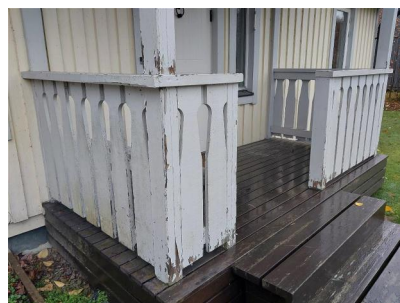
- Entrébrons träkonstruktioner är i behov av målning/underhåll.

- Skadade takpannor på yttertaket, se info på tak, hus och garage.

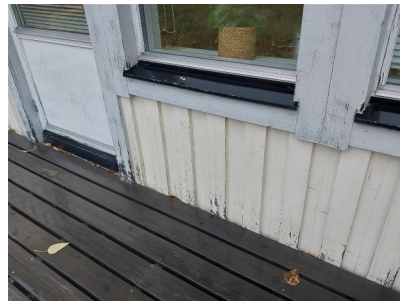
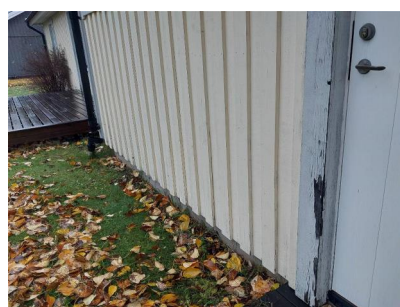
Fasadpanelen och övriga träkonstruktioner så som foder är i behov av målning/underhåll.

För att öka livslängden på fasadbeklädnaden rekommenderas målning/underhåll och att skadade delar byts ut.

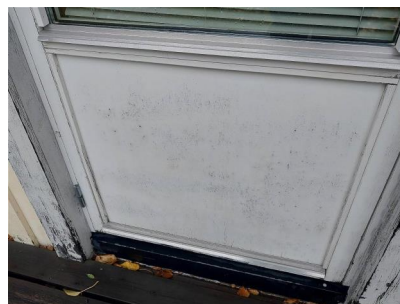
-Altandörr i behov av målning/underhåll.

-Torrspäckor förekommer i ytterdörr på baksidan.

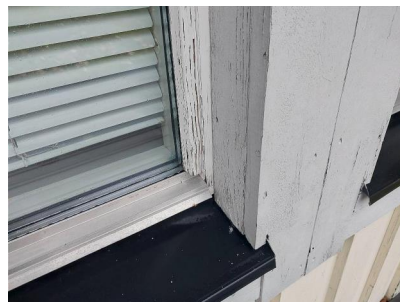
Isolerglas är äldre.

Befintliga fönster är äldre vilket betyder att tätningen mellan fönsterrutorna kan vara sämre. Detta kan leda till att missfärgning/imma kan uppstå mellan glasrutorna.

Fönster är i behov av målning/underhåll.

För att öka livslängden på fönster rekommenderas målning och underhåll.

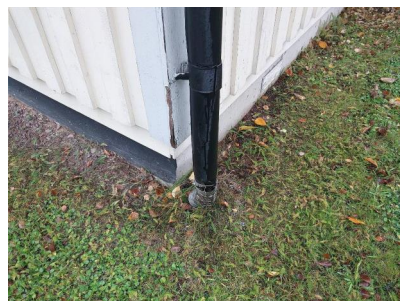
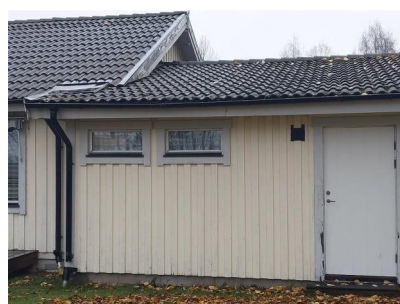
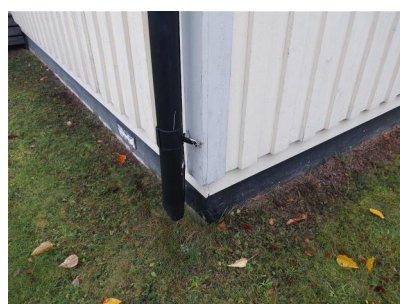
- Lövsil saknas på ett stuprör som går ner i markledning, hål förekommer i markledningen.
- Hängrännor är skräpfyllda.
- Hängränna som lutar fel noterades.
- Stuprör som avslutas mot grund förekommer.

För att minska fuktbelastningen på fasad och grund rekommenderas att brister i takavvattning åtgärdas.

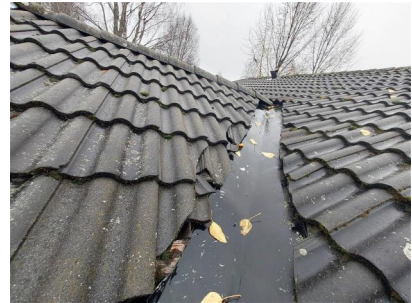
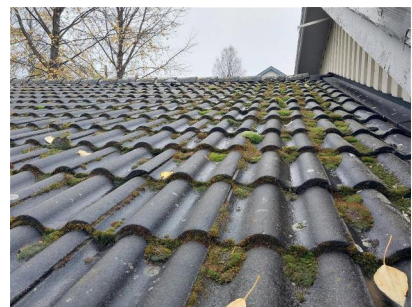
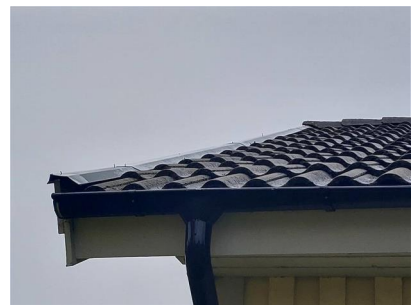
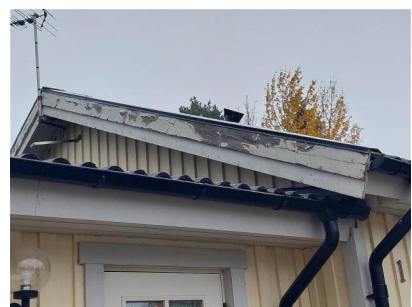
Brister noterades på yttertaket, bland annat förekommer flertalet skadade takpannor och pannor som åkt ur läge. Jag rekommenderar kontakt med takläggare för kontroll och åtgärd.

Brister noterades på yttertaket, bland annat:

- Flertalet skadade takpannor och takpannor som åkt ur läge noterades.
- Otätheter/brister förekommer kring ränndalar.
- Delvis kraftig mosspåväxt.
- Spikar som vandrat noterades på vattplåt.
- Vindskivor i behov av underhåll.

Gäller även yttertaket på entrébron.

Vi rekommenderar kontakt med takläggare för kontroll och åtgärd.

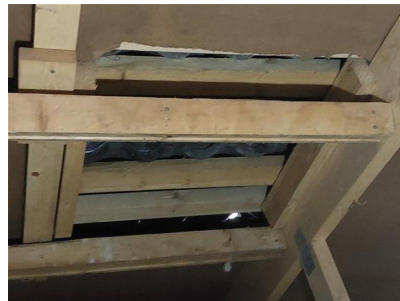
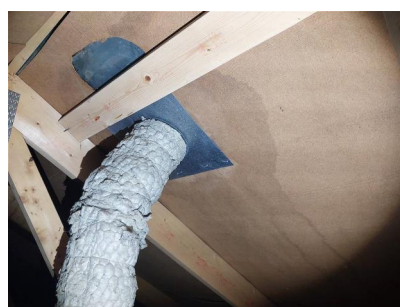
- Mindre del av underlagstak saknas.
- Ljusgenomsläpp noterades vid takpannor.
- Ljusa fuktfläckar förekommer på underlagstak kring genomföring.

Se info på utvändigt yttertak.

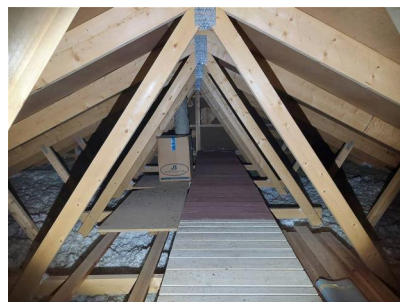
Vid kontroll av vinden uppmättes fuktvärden under kritisk fuktnivå för mikrobiell tillväxt och en normal lukt upplevdes. Det finns risk för mikrobiell tillväxt om den relativa fuktigheten (RF) i den omgivande luften är över 75 %. I furuvirke motsvarar det en fuktkvot (FK) på 17 %.

Fuktkvoten i underlagstak/takbjälkar uppmättes till 11%.

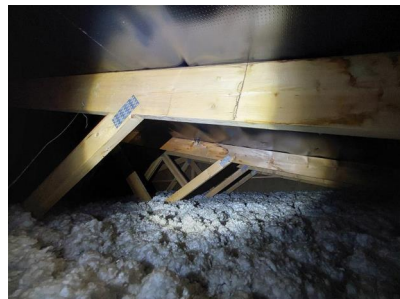
Landgång finns ej.  
Begränsad besiktning av utrymmet, endast kontrollerat från trappstege.

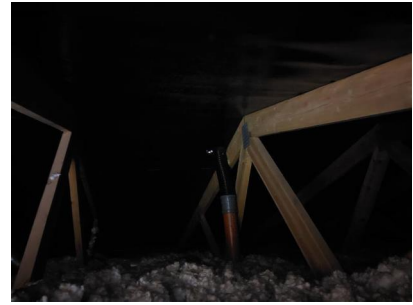
Mindre ljusgenomsläpp noterades kring genomföring.

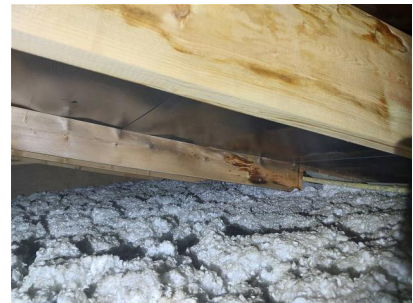
Fuktfäckar förekommer på takstolar.

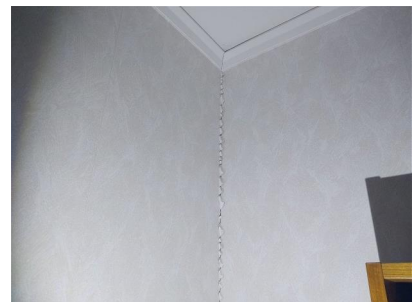
-Rörelsesprickor noterades.  
-Slitage förekommer på ytskikt.

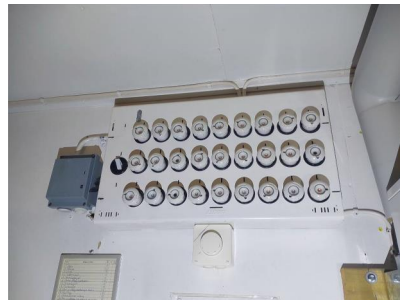
Jordfelsbrytare finns ej.

Det finns inget krav att hus byggda före år 2000 ska ha jordfelsbrytare. Jordfelsbrytaren minskar dock risken för personskador och brand orsakade av elanläggningen.

Kontakta gärna en elektriker för kontroll och åtgärd.

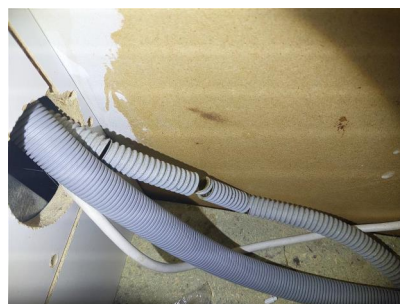
Diskmaskinen i huset är ej använd på flera år och flera hål noterades i avloppsslangen. Jag rekommenderar kontakt med VVSare som ser över diskmaskin och dess anslutningar.

Hål i avloppsslang till diskmaskin.

Kontakt med rörmokare rekommenderas för kontroll av diskmaskin och dess anslutningar.

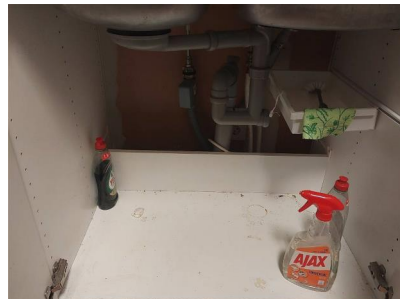
Fuktskydd saknas i diskbänksskåp, under kyl/frys och diskmaskin.

För att upptäcka eventuella läckage, installera ett fuktskydd.

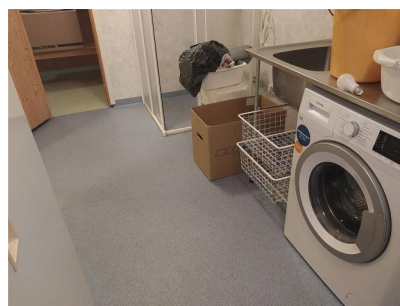
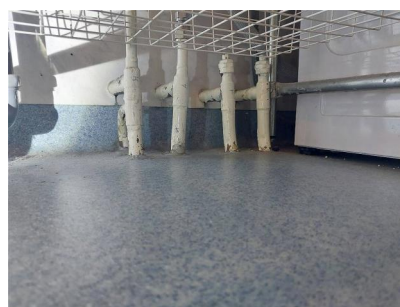
- Våutrymmet har äldre yt-/tätskikt.
- Äldre golvbrunnar.
- Rör genomföringar finns i golv.
- Golvmattan är ej uppvikt mot tröskel vid ytterdörr.

Dessa brister innebär ökad risk för fuktskador i omkringliggande konstruktioner.

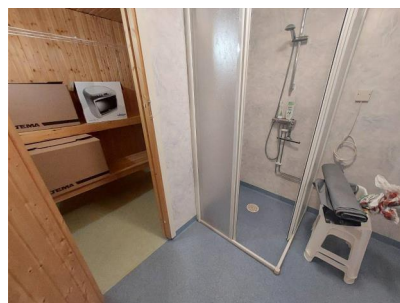
Golvbrunn finns ej i bastun, ska rinna ut till golvbrunn i intilliggande utrymme. Dock förekommer brister i golvutning.

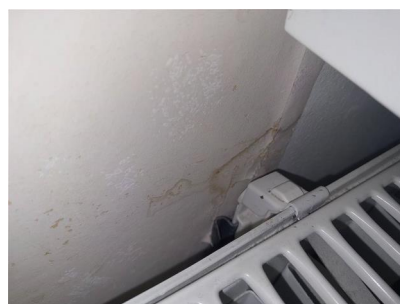
Ljus liten fuktfläck noterades vid fönster, torrt vid kontroll.

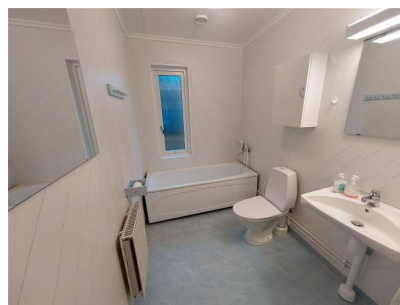
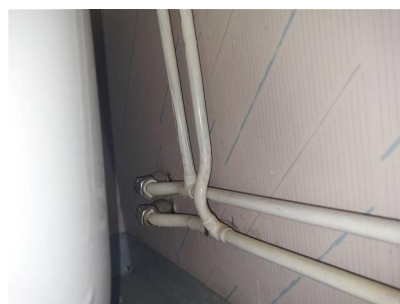
- Våtutrymmet har äldre yt-/tätskikt.
- Rör genomföringar finns i vägg i plats för bad, otätheter förekommer.
- Fönster placerat i plats för bad.
- Otät mattskarv förekommer på vägg i plats för bad.
- Äldre golvbrunn.

Dessa brister innebär ökad risk för fuktskador i omkringliggande konstruktioner.

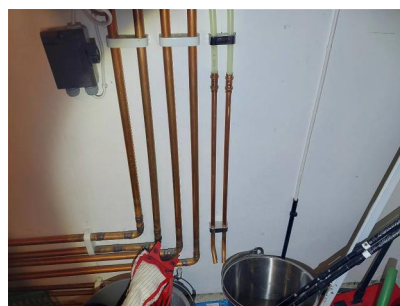
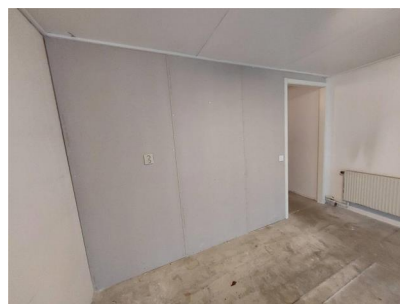
- Spillrör leds ej till golvbrunn.
- Vägg mot förråd är ej spacklad och målad.
- Slitage förekommer på väggar och golv.

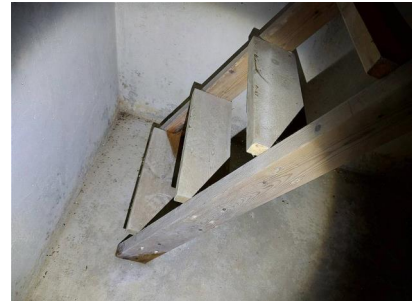
- Avvikande lukt i utrymmet.
- Organiskt material i utrymmet. Fuktuppsug noterades på stege.

Det rekommenderas att organiskt material avlägsnas och ersätts med fuktsäkra alternativ.

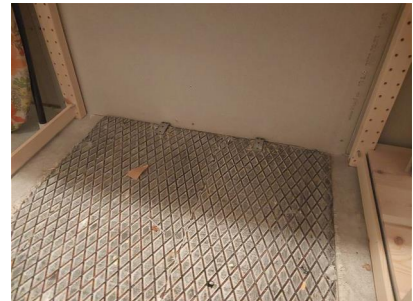
- Gångjärn till luckan är ej fastmonterad och tung och otymplig lucka.
