# Besiktningsprotokoll

Försäkringsbesiktning för Anticimex Säljarförsäkrat

| Fastighetsadress:<br>Storträskvägen 11 | |

| Besiktningsdatum:<br>2025-07-28 | Protokollnummer:<br>69118125 |

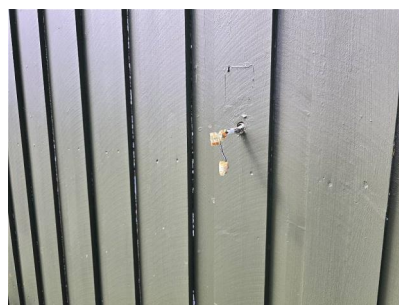
Lösa eltrådar.

Skydda med kopplingsdosa.

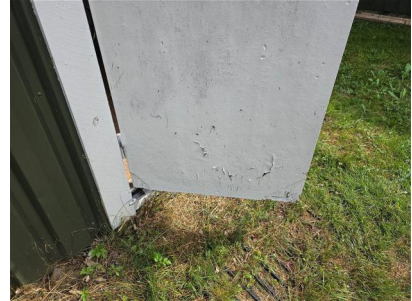
Dörrar som är i behov av målning/underhåll förekommer.

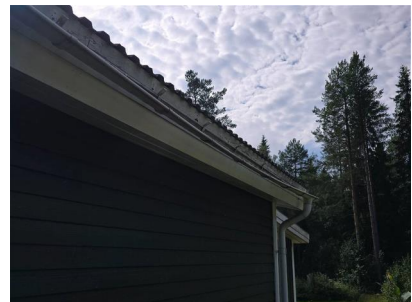
Hängrännor lutar fel.

När hängrännor har en felaktig lutning (bakfall) finns risk att regnvatten svämmar över vilket i sin tur kan leda till fuktskador på fasad och sockel.

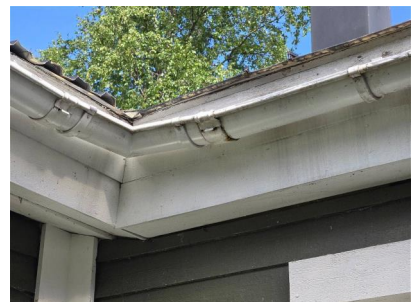
Hängränna läcker i skarv.  
Hängrännor skräpfyllda.

Rensa hängrännor och täta skarv.

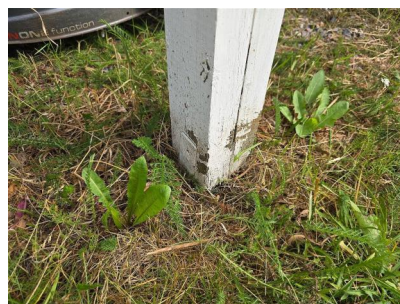
Pelare går ner i mark.

Fuktskydda pelare.

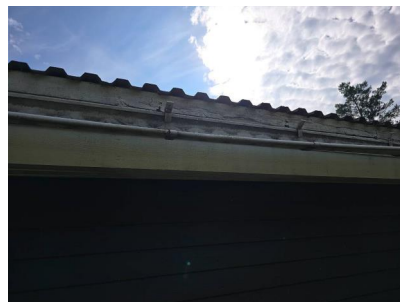
Rötskada i takfotsbräda.

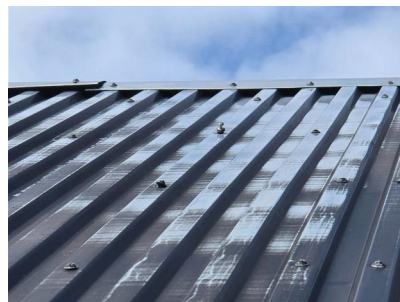
-Äldre plåttak. Gå igenom plåttak och åtgärda spikar. Håll plåttak och vind under uppsikt.

Spikar som rest sig från infästningar förekommer på det äldre plåttaket.

Gå igenom plåttak och åtgärda spikar.

Årlig egenkontroll av tak och vind rekommenderas iom att plåttaket är äldre.

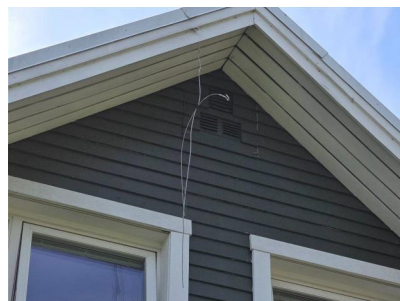
Vindsutrymmet kunde inte besiktas då säker transportväg till luckan saknas.

Max höjd för en ej väggfast stege är 4 meter.

Vi rekommenderar en kompletterande besiktning när säker transportväg installerats.

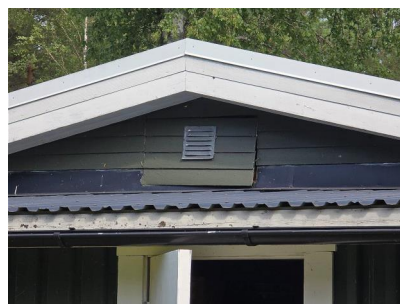
Vindsutrymmet kunde inte besiktas.

Getingar flyger in via luckan samt i takfot på garage och förråd.

Kontakta Anticimex skadedjursavdelning.

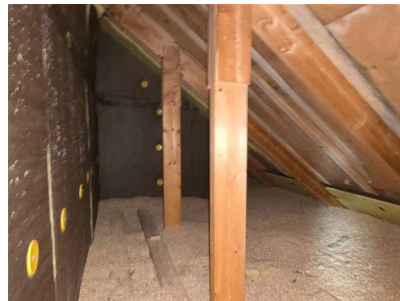
Vid kontroll av vinden uppmättes fuktvärden under kritisk fuktnivå för mikrobiell tillväxt och en normal lukt upplevdes. Fuktkvoten i underlagstak/takbjälkar uppmättes till 8 %.

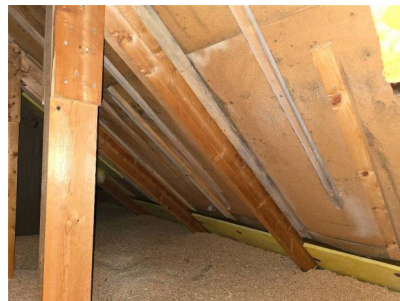
Missfärgningar/mikrobiell påväxt finns på underlagstaket.

Förbättra ventilationen i boendemiljön (se notering om ventilation under allmänt och noteringar om våtrumsfläktar) och luft-täta vindluckan med tätningslister.

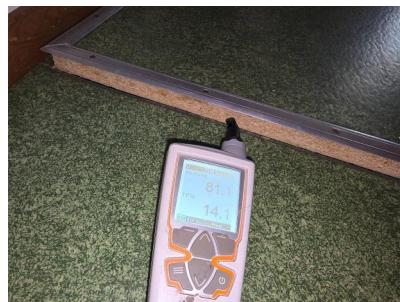
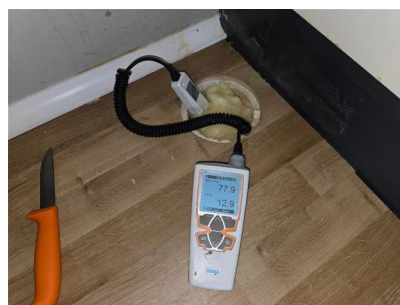
-Huset är grundlagt med betongplatta på mark med uppreglad isolerad golvkonstruktion. Detta är en känd riskkonstruktion. Något höga fuktvärden uppmättes vid besiktningstillfället i golvkonstruktionen. Oklart om detta enbart råder en kort tid under röt månaden (som var vid besiktningstillfället). Jag rekommenderar att man kontaktar en fuktutredare för genomgång av grundkonstruktionen.

Vid kontroll av golvkonstruktionen uppmättes fuktvärden över kritisk nivå för mikrobiell tillväxt och normal lukt upplevdes.

Mät punkt 1 under golv via lucka i passage.  
Relativa fuktigheten uppmättes till 81%.

Mät punkt 2 i stort provhål i golv i kök under spis.  
Relativa fuktigheten uppmättes till 78%.

Grundläggningen består av en betongplatta på mark utan underliggande isolering och med ett uppreglat isolerat golv dikt an betongen. Denna konstruktion får ofta skador på grund av naturlig fuktvandring. Den relativa fuktigheten uppmättes till 78-81%.

Oklart om de höga fuktvärdena i golvkonstruktionen bara uppstår en kort tid under röt månaden (som var vid besiktningstillfället) eller om hög fuktighet råder under längre tid under året. Kondens på kallvattenledningar vid besiktningstillfället.

Vi rekommenderar en fördjupad undersökning för att bedöma orsak och omfattning. Det är viktigt att tänka på att denna rekommendation om fördjupad undersökning gäller hela grunden.

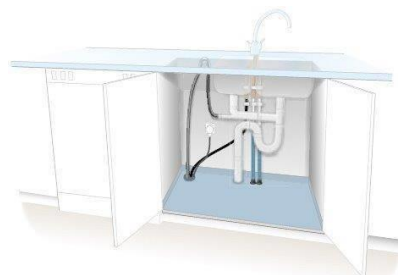
Fuktskydd saknas i diskbänksskåp.

Utan fuktskydd är det svårt att upptäcka läckage från rörledningar. Vatten kan då tränga in i omkringliggande konstruktioner och orsaka fuktskador.

För att upptäcka eventuella läckage, installera ett fuktskydd.

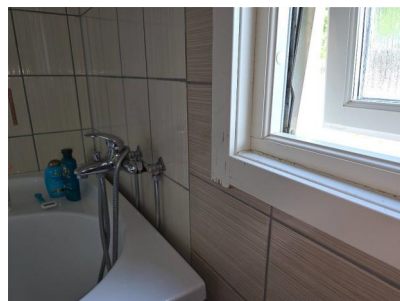
Fönster är olämpligt placerat. Lister fuktpåverkade.

Fönstrets placering i våtutrymmet utgör en risk för fuktskador i fönster- och väggkonstruktionen.

För att minska risken för fuktskador på fönster och väggkonstruktion rekommenderas att man skyddar fönstret mot vattenbegjutning.

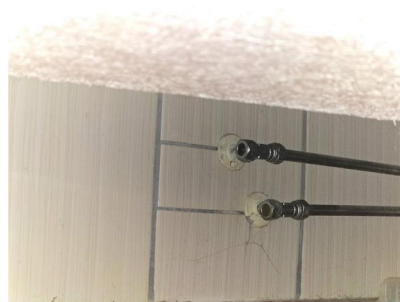
Rör genomföring finns i vägg under bakkar.

Rör genomföringar i väggen medför en ökad risk för att vatten tränger in i omkringliggande konstruktioner och orsakar fuktskador.

Flytta vid framtida renovering.

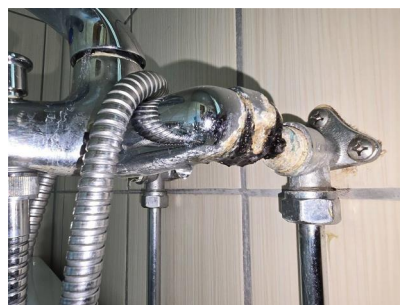
Läckage från blandare.

Kontakta rörmokare.

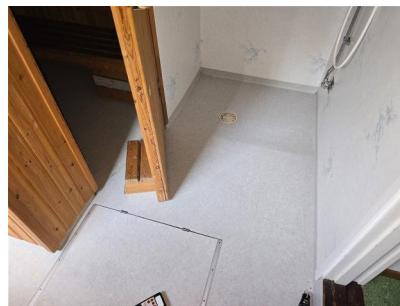
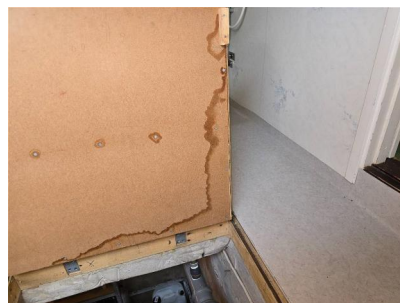
Golvbeläggningen är otät runt matkällarlucka. Lucka nära dusch. Spår av vatten som trängt ner vid lucka.

Detta medför att vatten kan tränga ner i omkringliggande konstruktioner med fuktskador som följd. Detta kan i sin tur leda till mikrobiella skador (angrepp av mikroorganismer).

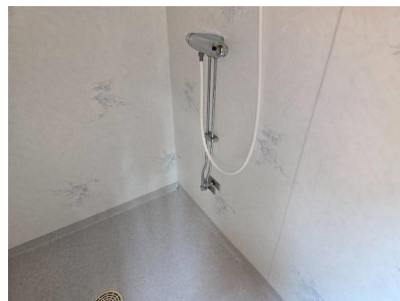
Rör genomföring finns i vägg.

Rör genomföringar i väggen medför en ökad risk för att vatten tränger in i omkringliggande konstruktioner och orsakar fuktskador.

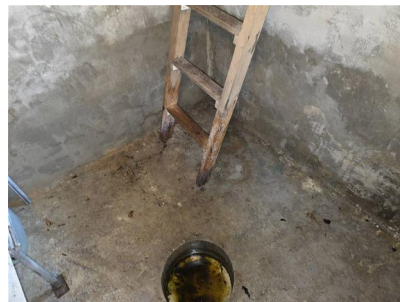
Fuktig matkällare  
Mikrobiell skadad trapp nere mot golv.

Montera avfuktare. Byt skadad trapp.

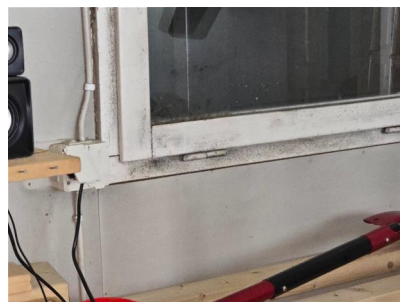
Missfärgningar/spår av kondens vid garageportar och fönster.  
Värme och ventilationsproblem.
