# Besiktningsprotokoll

## Försäkringsbesiktning för Anticimex Säljarförsäkrat

| Fastighetsadress:<br>Rödklövervägen 12 | |

| Besiktningsdatum:<br>2025-06-18 | Protokollnummer:<br>69081348 |

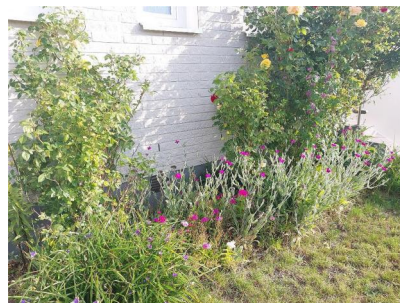
Växter finns i anslutning till byggnaden.

När det finns rabatter och växter nära byggnaden finns risk att fukt stannar kvar i väggarna. Detta kan i sin tur orsaka invändiga fuktskador. Växternas rötter kan också skada grundmuren och sätta dräneringsledningen ur funktion.

Området närmast huset rekommenderas att vara fritt från växtlighet.

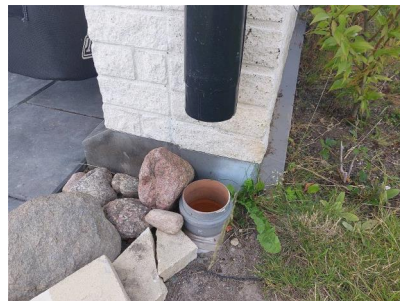
Ett stuprör mot baksidan är bristfälligt anslutet till markledning.

Stuprör som avslutas intill huset (ovan mark) kan medföra en ökad fuktbelastning på grundmur/sockel som i sin tur kan leda till fuktrelaterade skador.

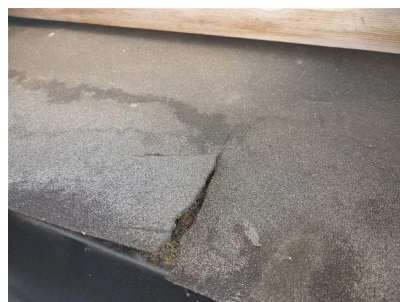
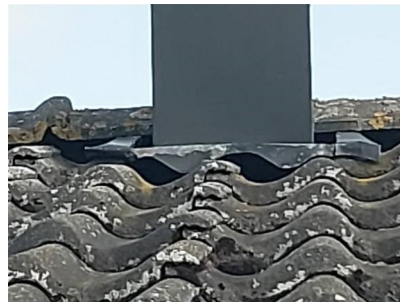
- Mosspåväxt finns på takpannor.

Mossa som växer på taket kan leda till att taktäckningen har ett minskat motstånd mot vatteninträngning. Detta i sin tur kan leda till fuktskador på träläkt och takkonstruktionen vilket kan resultera i mikrobiella skador (angrepp av mikroorganismer).

- Underlagspappen har bitvis skador, vissa plåtanslutningar tätar bristfälligt mot betongpannorna. Färgsläpp förekommer på plåtdetaljer, nocktätning saknas. Spikar vid vindskiveplåtar har krupit upp och är otäta.

Brister i taktäckningen kan leda till fuktskador i underliggande konstruktioner.

För att öka livslängden på taket rekommenderas att mossan tas bort från takpannorna.

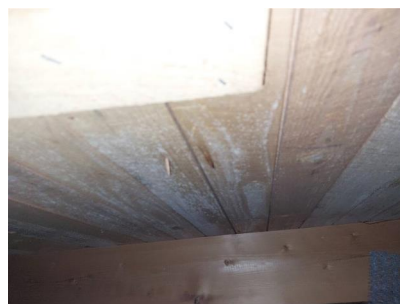
Vid kontroll av vinden har fuktvärden under kritisk fuktnivå för mikrobiell tillväxt uppmätts, dock finns mikrobiell påväxt på underlagstak.

Fuktkvoten i underlagstak/takbjälkar uppmättes till 8-9%.

Det finns risk för mikrobiell tillväxt om den relativa fuktigheten (RF) i den omgivande luften är över 75%. I furuvirke motsvarar det en fuktkvot (FK) på 17%.

Den upptäckta mikrobiella påväxten på underlagstaket är ett tecken på att vinden har tillförts eller tillförs fukt inifrån bostaden. Observera att besiktning av bostadens ventilationssystem inte har ingått i uppdraget.

För att komma tillrätta med detta kan fukttillförseln inifrån bostaden behöva minskas. Det kan göras genom att ventilationen i bostaden förbättras samt att eventuella otätheter i vindsbjälklaget (tak-/väggvinklar, taklucka med mera) tätas. Läs Anticimex faktablad om uppvärmda vindsutrymmen för tips och råd.

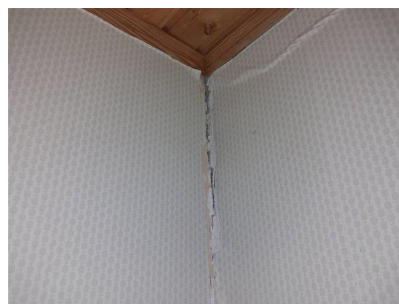
- Grundläggningen består av en betongplatta på mark utan underliggande isolering och med uppreglade isolerade golv dikt an betongen i vissa utrymmen samt en påreglad vägg i bastun. Dessa konstruktioner får ofta skador på grund av naturlig fuktvandring.

Vid kontroll av konstruktion uppmättes fuktvärden över kritisk nivå för mikrobiell tillväxt i uppreglat golv.

Vid provhål i uppreglat golv under trappan uppmättes fuktkvoten till 21-22% och den relativa fuktigheten till 83-84%.

I påreglad vägg vid bastun uppmättes fuktkvoten till 15% och den relativa fuktigheten uppmättes till 68%

Det finns risk för mikrobiell tillväxt om den relativa fuktigheten (RF) i den omgivande luften är över 75%. I furuvirke motsvarar det en fuktkvot (FK) på 17%.

- Sprickor förekommer på vissa väggar.

Vi rekommenderar en fördjupad undersökning för att bedöma orsak och omfattning av de förhöjda fuktvärden som uppmättes i uppreglat golv.

Vi rekommenderar en fördjupad undersökning för att bedöma orsak och omfattning.

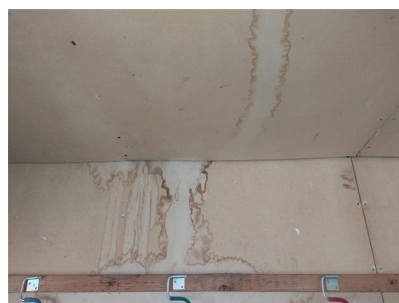
Väggen och taket har fuktfläckar, inga förhöjda fuktvärden uppmättes vid besiktningstillfället.

Fuktfläckar kan bero på olika saker, och kan vara ett tecken på en tidigare eller en pågående fuktskada.

Vi rekommenderar en vidare undersökning för att bedöma orsak och omfattning.
