**Fastighetsuppgifter**

Ravastbo 1:9

Ravastbo 867

| Besiktningsdatum | 2025-02-12 |

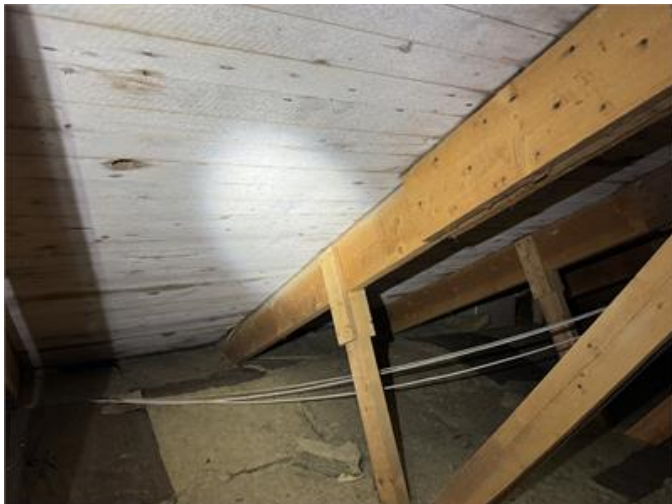
| Besiktningsresultat | | | | | |
|---|---|---|---|---|---|
| Vind | | X | | | -Mikrobiell påväxt förekommer på underlagstakets undersida, se kommentar/riskanalys.<br>-Enstaka fuktrelaterade missfärgningar förekommer vid genomföringar, inga förhöjda fuktvärden uppmättes mot nåbara missfärgningar och troligen uppkommit innan takomläggningen.<br>-Besiktades från landgång ovan isolering. |

Mikrobiell påväxt förekommer på yttertakets insida. Det kan ej bedömas om detta är ett pågående problem eller av äldre ursprung. Fuktvärden under kritisk nivå för tillväxt uppmättes. Yttertakets insida bör därför kontrolleras regelbundet, se även info på protokollets näst sista sida, pos. 3

Bild visar mikrobiell påväxt mot underlagstaket.

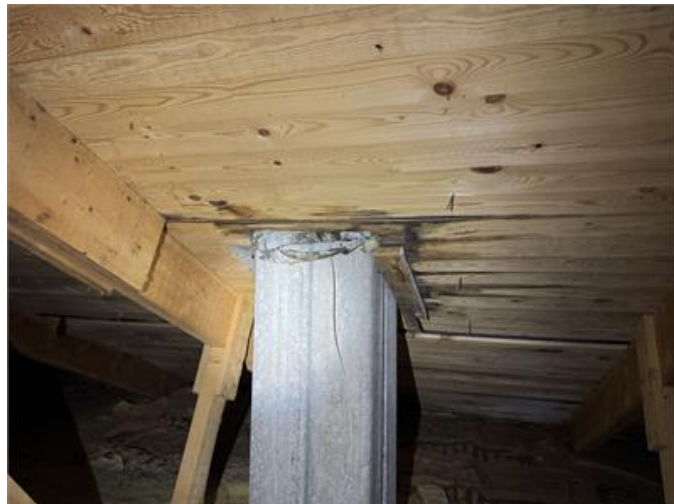
Bild visar fuktrelaterade missfärgningar vid genomföring. Inga förhöjda fuktvärden uppmättes.
