# Besiktningsprotokoll

Försäkringsbesiktning för Anticimex Säljarförsäkrat

| Stensjökullen 1:7 | |

| 2025-07-29 | 69123011 |

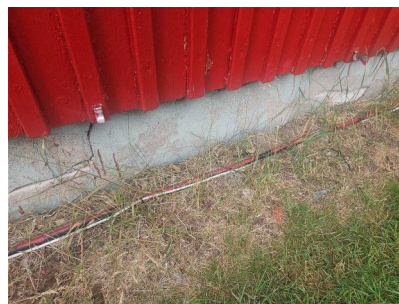
Enstaka ytsprickor och putssläpp på putsad del av sockel.

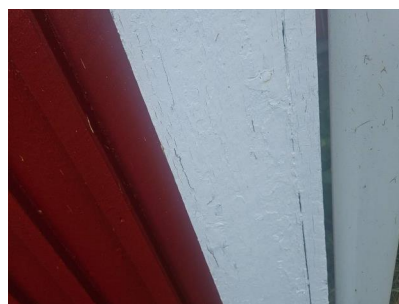
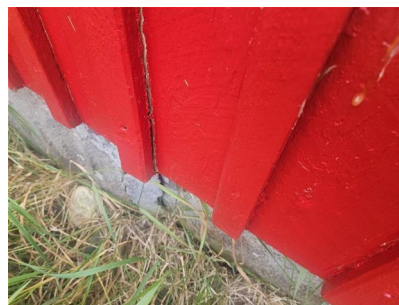
Enstaka panelbrädor har mindre rötskador.  
-Enstaka fasadbrädor är i behov av målning/underhåll.

För att öka livslängden på fasadbeklädnaden rekommenderas målning och underhåll. I samband med ommålning rekommenderas att de rötskadade panelbrädorna byts ut.

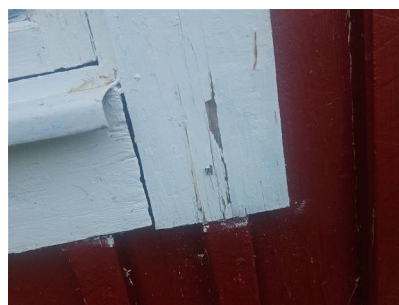
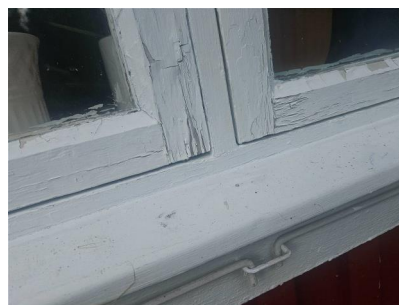
Fönsterbågar och foderbrädor är i behov av målning och underhåll.

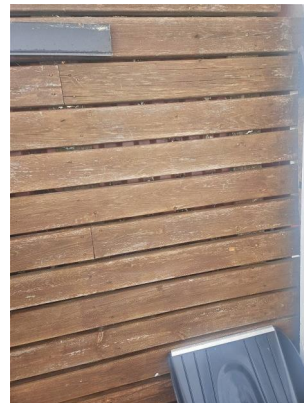
Underhållsbehov på trallbrädor.

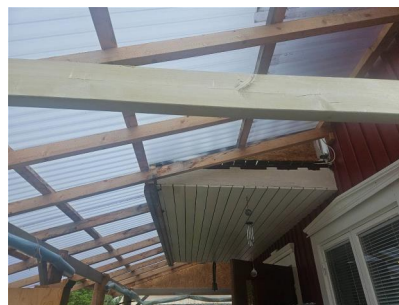
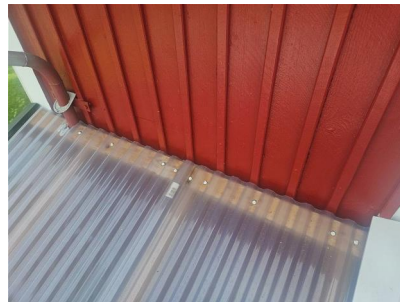
- Omålade trädetaljer.
- Rinnspår på takreglar.
- Otätt mellan fasad och plasttak.

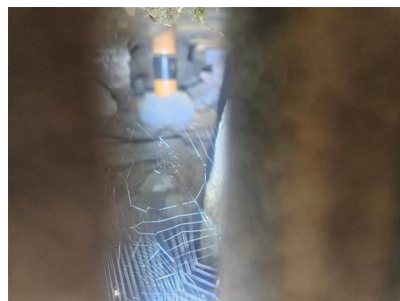
Torpargrunden är ej besiktningsbar på grund av låg höjd.

Torpargrunder med bjälklag av organiskt material har ofta fuktskador på grund av naturlig fuktpåverkan. Detta kan resultera i mikrobiella skador (angrepp av mikroorganismer) och, i värsta fall, rötskador. Mikrobiell lukt kan då spridas till boendemiljön. Grunden har inte kunnat besiktigas eftersom den inte är krypbar.

Vi rekommenderar en fördjupad undersökning för att ta reda på om skador finns och bedöma orsak och omfattning.

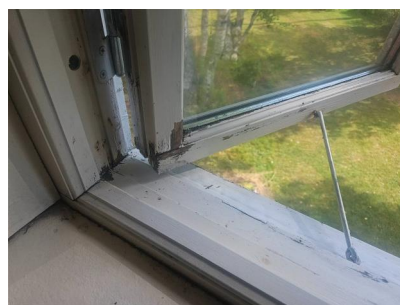
I huset invändigt förekommer slitage och mindre brister allmänt som:

- Slitage och missfärgningar på golvbeklädnad, lister, fönsterbrädor och trösklar.
- Slitage, tapetsläpp och missfärgningar på väggbeklädnad.
- Golvknarr.
- Avsaknad av enstaka lister.
- Färgsläpp och kondenspåverkan på fönsterbågar invändigt.
- Färgsläpp på målade detaljer.

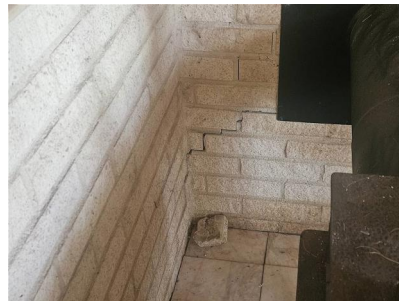
Spruckna fogar på murad innervägg kring kamin.

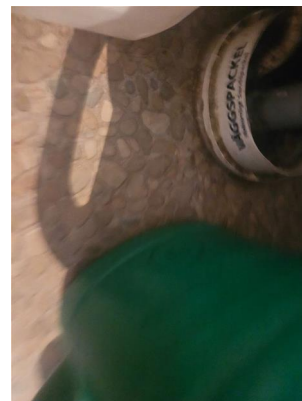
Del av hink fastlimmad kring golvbrunn, detta kan medföra att vatten ej kan komma ned i brunnen vid exempelvis läckage, detta medför risk för att vatten tar sig över tröskeln till angränsande rum som ej är fuktsäkert.

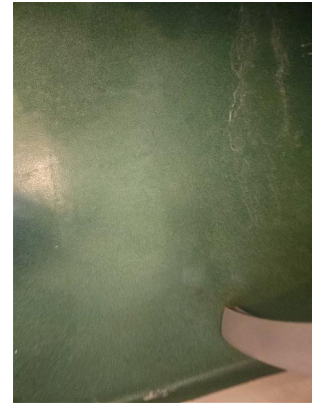
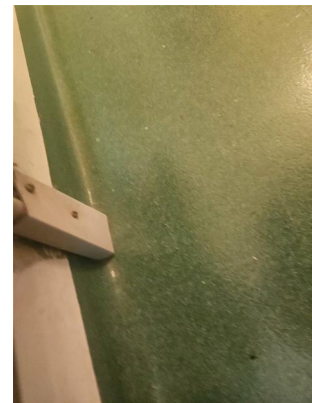
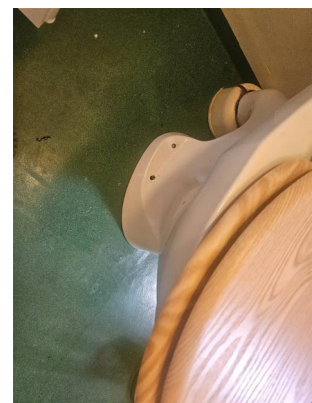
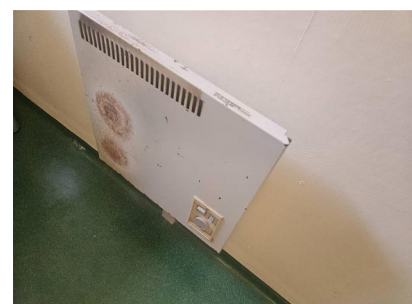
Våtutrymmet har äldre yt-/tätskikt.

Eftersom funktionen, som innebär att ytskiktet/tätskiktet ska vara vattentätt, kan vara nedsatt finns en ökad risk att vatten tränger igenom ytskiktet/tätskiktet med vattenskador i omkringliggande konstruktioner som följd.

-Elgenomföring finns i golvet under element, detta medför ökad risk för att vatten tränger ned i underliggande konstruktioner med fuktskador som följd.

-Toalettstol sitter löst.

-Ytrost på elradiator.

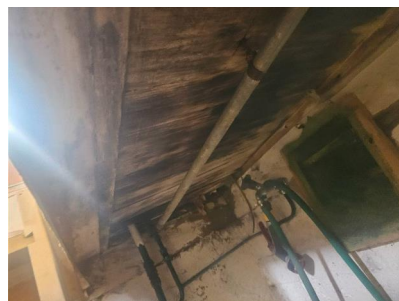
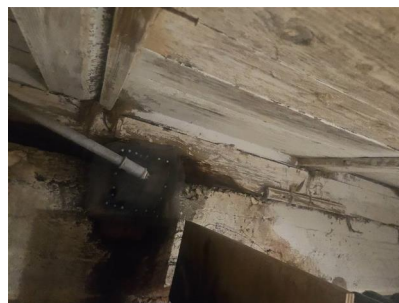
Mikrobiell påväxt noterades på taket i matkällaren, detta medför risk för rötskador samt att mikrobiell lukt sprids till boendemiljön, vid fuktmätning uppmättes fuktvärden över kritisk nivå för mikrobiell tillväxt.

Fuktkvoten uppmättes till 24%, för att undvika mikrobiell tillväxt bör inte fuktkvoten överstiga 17%

Fukten i källaren behöver sänkas, detta kan göras med exempelvis en avfuktare.

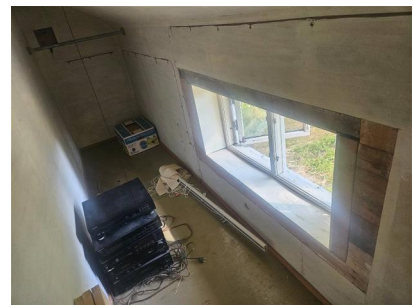
Ej färdigställt kring fönster.

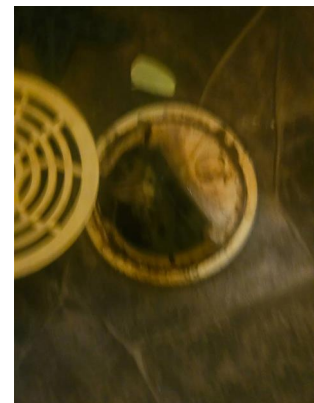
Golvbrunnen är inte utbytt i samband med renovering.

Risk finns att det nya tätskiktet inte har kunnat anslutas till golvbrunnen på ett riktigt sätt, vilket kan leda till fuktskador i omkringliggande konstruktioner.

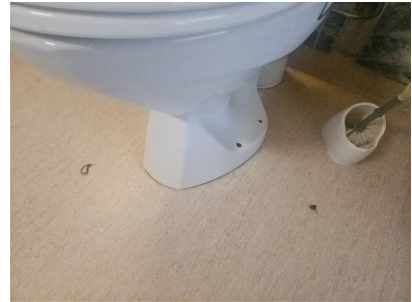
Toalettstol sitter löst.

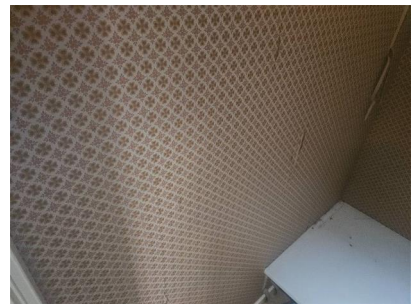
Slitna tapeter.
