## ÖVERLÅTELSEBESIKTNING

### Snickarvägen 21, Lammhult

#### Överlåtelsebesiktning av fast egendom enligt jordabalken för säljare

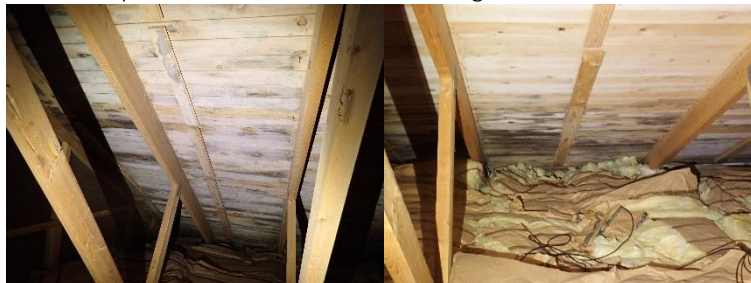
#### Nockvind

Mikrobiell påväxt noteras. detta behöver åtgärdas och utredas.

Luftspalten är bitvis igensatt av isolering vilket bidrar till att luften inte kan cirkulera i utrymmet.

Mindre spår av tidigare inträngt vatten noteras kring murstocken.

Otät vindslucka noteras, risk för att varm och fuktig luft inifrån bostaden passerar luckan ut på den kalla vinden och kondenserar.

Fuktindikering utfördes med torrt resultat i utrymmet.

Se fortsatt teknisk utredning 1.

1. På grund av de noterade skadorna på vinden och att orsak och omfattning delvis är okänd rekommenderas en vidare utredning. Utredningen bör utföras av en sakkunnig fackman.
2. På grund av de noterade skadorna i källaren under trappan och att orsak och omfattning delvis är okänd rekommenderas en vidare utredning. Utredningen bör utföras av en sakkunnig fackman.

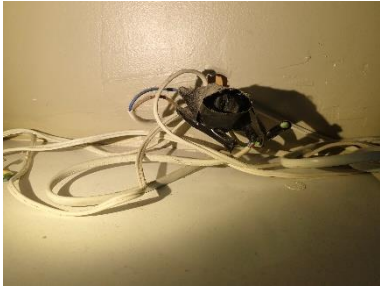
| Kök | <p>Skvallerbricka under kyl och frys saknas. Ifall ett läckage inträffar blir det svårare att upptäcka.</p> <p>Vattenfastbotten i vaskskåpet saknas. Ifall ett läckage inträffar blir det svårare att upptäcka.</p> <p>Diskmaskinsslangen är ej uppfäst, detta innebär en risk för framtida läckage.</p> <p>Skvallerbricka under diskmaskinen saknas. Ifall ett läckage inträffar blir det svårare att upptäcka.</p> <p>Mjukfogen mellan bänkskiva och vägg är otät.</p> <p>Ej fackmässig eldragnig noteras ovanpå köksskåpen.</p> <p>Mindre spår av tidigare inträngt vatten noteras i taket kring murstocken. Fuktindikering utfördes med torrt.</p> |

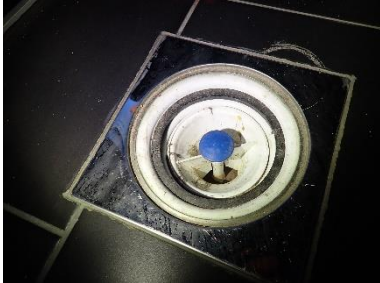
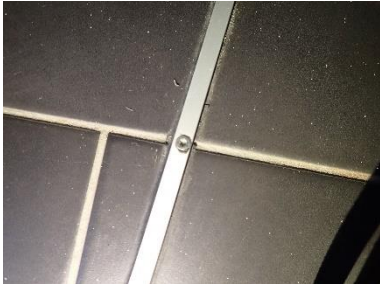
| Badrum | <p>Ett eventuellt tätskikt bakom kakel och under klinker är okänt och ej besiktningsbart. Badrummet är ej fackmässigt utfört och det noteras avvikelser från branschreglerna.</p> <p>Brunnsmanschetten saknas i golvbrunnen, detta är en avvikelse och innebär en risk.</p> <p>Rör genomföringar förekommer i golvet, detta är en avvikelse.</p> <p>Färgsläpp på handfatet noteras.</p> <p>Bristfälligt fall på golvet noteras.</p> <p>Frånluftsfläkt saknas.</p> <p>Metallist som skruvats genom golvet noteras, detta innebär en risk.</p> <p>Se riskanalys 1.</p> |

1. Möjlighet att kontrollera tätskikt på golv- och väggytor under kakel och klinker är begränsad. När det inte finns dokumentation som garanterar att arbetet är branschmässigt utfört eller om det finns avvikelser från branschstandard, kan inte risken för skador i angränsande konstruktioner helt uteslutas.
2. I våtutrymmena skall man ha ett tillfredställande fuktskydd. När våtutrymmen är äldre och livslängden är gången samt när det finns brister, finns det en risk för skador på bakomliggande konstruktion.
3. På grund av den passerade livslängden och noterade brister kan konstruktionen på sikt behöva bytas även om det vid besiktningstillfället inte hittades/påtalades något alarmerande.

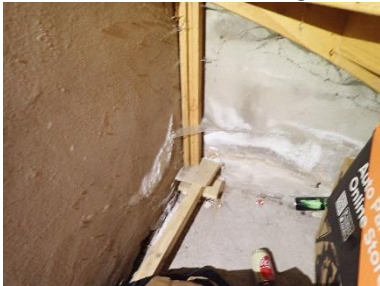
| Under trapp | <p>Det noteras en avvikande doft likt fuktskada, detta behöver utredas. Se fortsatt teknisk utredning 2.</p> |
