# Ditt besiktningsprotokoll

Vännäsvägen 142  
Överkalix

# Besiktningsprotokoll

Anticimex Trygghetsavtal

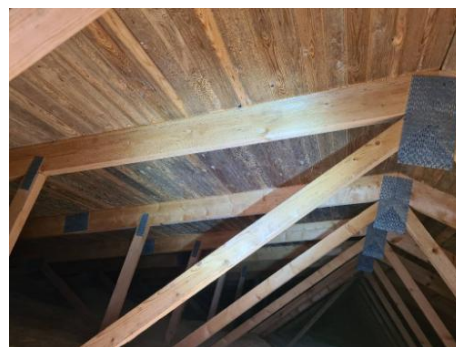
#### Underlagstak / bjälkar / vägg

Missfärgningar och mikrobiell påväxt finns på underlagstaket. Den upptäckta mikrobiella påväxten på underlagstaket indikerar att vinden tillförs fukt inifrån bostaden. För att komma tillrätta med detta måste fuktillförseln inifrån bostaden minskas. Detta kan göras genom att ventilationen i bostaden förbättras samt att eventuella otätheter i vindsbjälklaget (tak/väggvinklar, taklucka mm.) tätas. Se även faktablad om vindsutrymmen på [anticimex.se/faktablad](http://anticimex.se/faktablad). Om problematiken kvarstår rekommenderas en fördjupad undersökning för att bestämma exakt orsak och åtgärd.
